宮川ダムの取り組みや情報をお知らせする「宮川ダムNEWS」です。第3号では、台風11号時の放流対応やダム見学等についてお知らせします。

【台風11号】宮川ダムの防災操作について

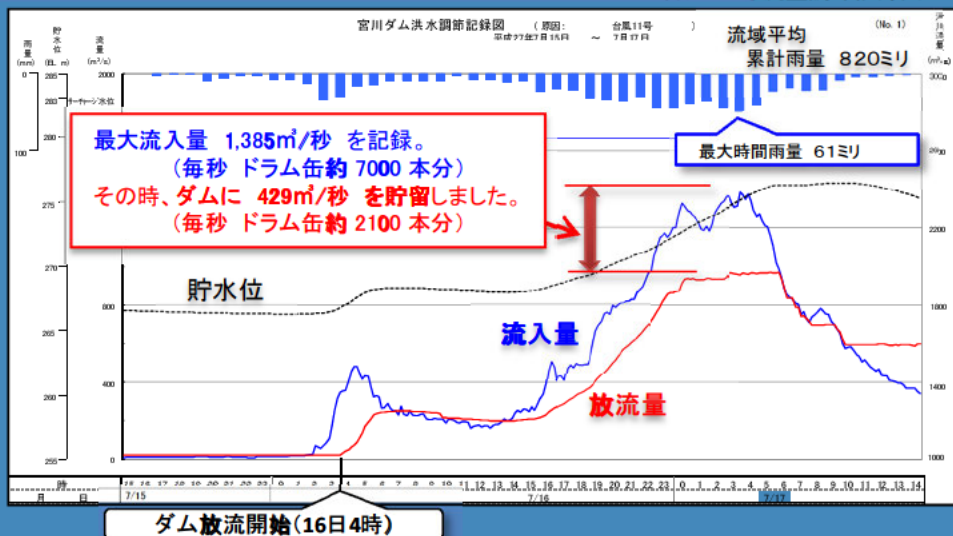
台風11号流量調節記録図

右の図は、今回の大雨で宮川ダムがおこなった防災操作の記録です。ダムに流れ込む水量(流入量)を調節して、ダムから放流する水量(放流量)を抑えることにより、下流の増水を緩和させました。

7月16日～17日に「台風11号」が当地域を通過し、累計820mmの大雨をもたらしました。

台風11号は勢力が大きく、進路が平成23年度に紀伊半島豪雨をもたらした「台風12号」と似ていたことから、大雨を想定し、早期に放流を開始しました。

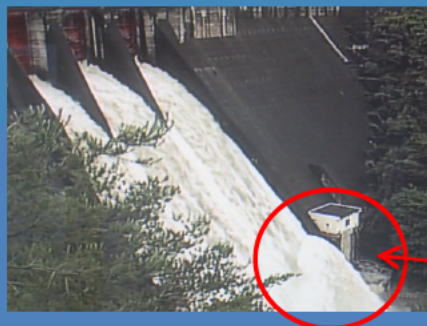
大雨後のダム湖内の濁水長期化を少しでも緩和させるため、ゲート放流中に、低部放流バルブ(ダムの低部)より水を放流しました。

低部放流バルブ等により、ダム低部の水を放流しました
