熊野灘沿岸海岸保全基本計画

【第1編 海岸の保全に関する基本的な事項】

平成28年3月一部変更

三重県 和歌山県

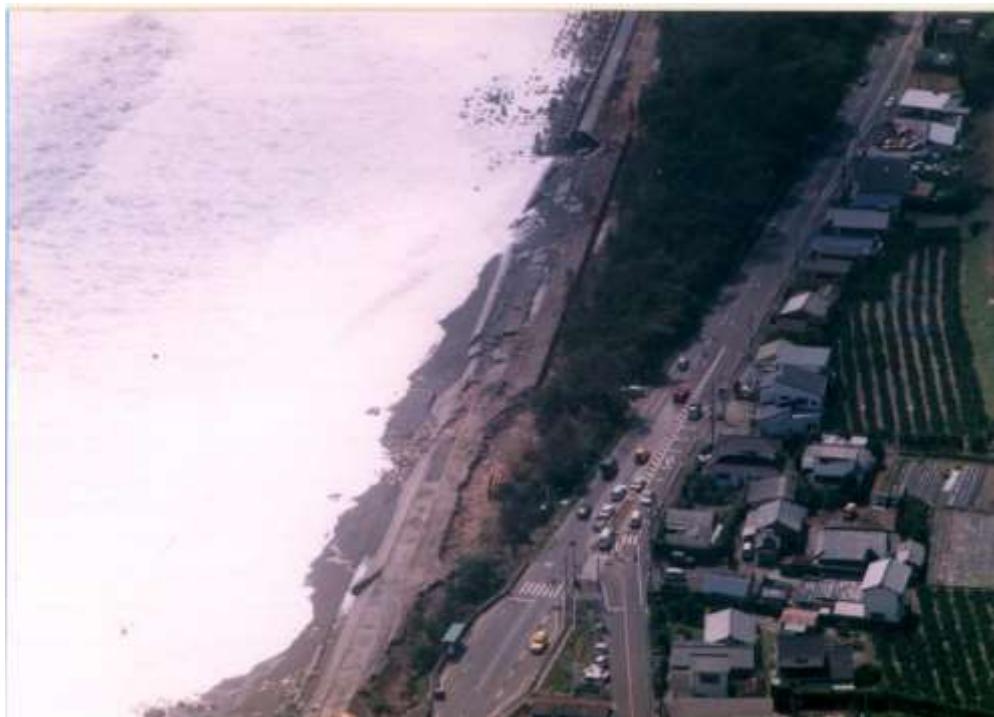
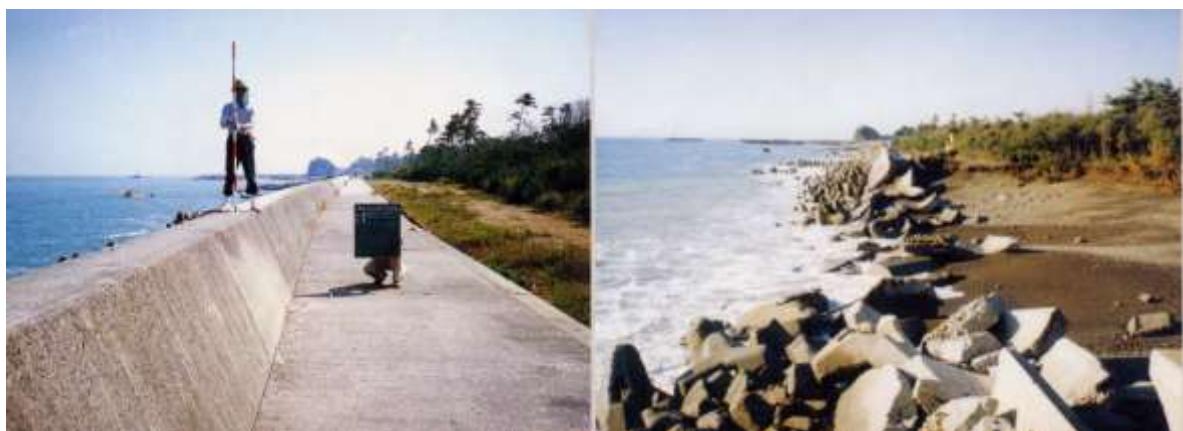
○ 海岸侵食に起因する防護機能の低下による被災(平成9年台風7号 紀宝海岸井田地区)

堤防前面の砂浜が侵食を受け防護機能が低下したため、高波により海岸堤防が被災した。下段の写真は被災前後の堤防の状況を比較した写真である。侵食により直接波浪の影響を受けた堤防が完全に倒壊し、背後地も大きく侵食を受けている。

被災前

被災後

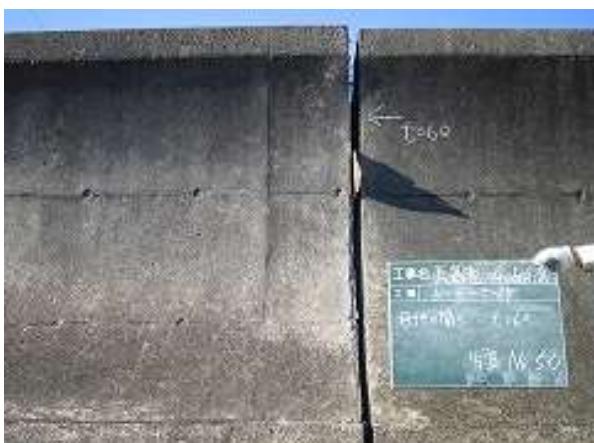
変状：目地の開き(長島港呼崎名倉地区)

多くの施設にクラックや沈下といった老朽化が見られる。

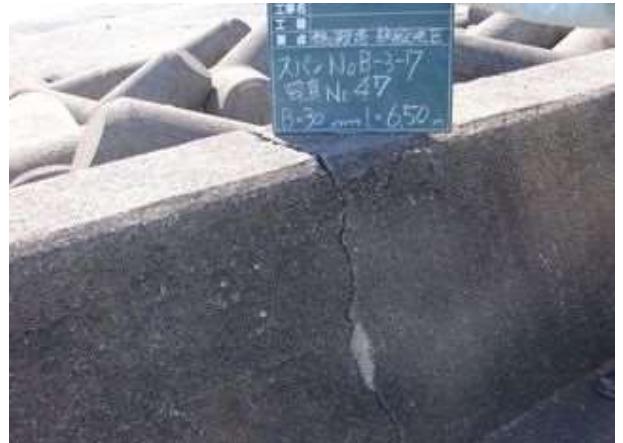
変状：ひび割れ（鵜殿港鵜殿地区）

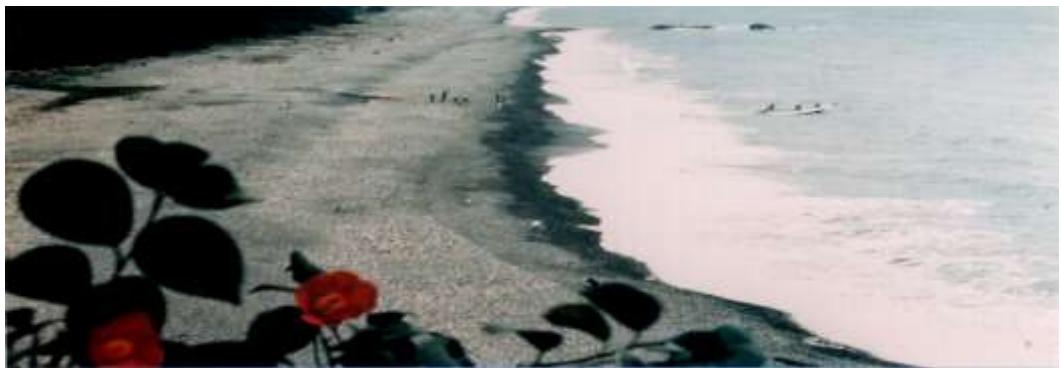
侵食前（昭和 39 年撮影）

七里御浜に代表されるように海岸侵食が進んでいる海岸が見られる。

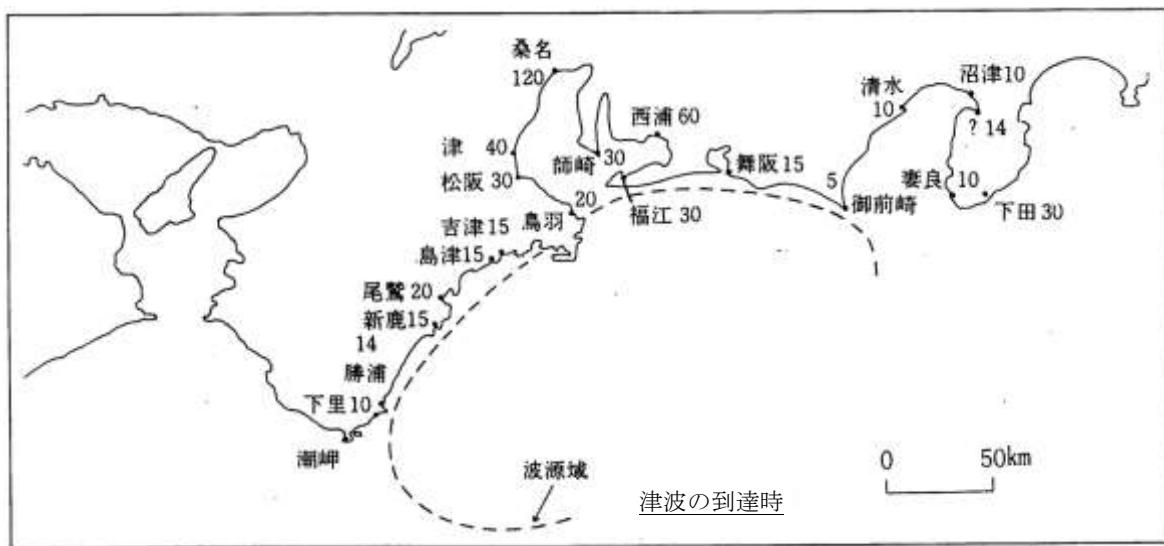
○ 東南海地震（1944年（昭和19年））での痕跡津波波高及び津波到達時間

東南海地震（1944年（昭和19年））における津波波高分布及び津波到達時間分布を示す。尾鷲や、新鹿において10mの津波が発生している。また、津波の到達時間は、10分～20分となっており非常に短い時間で津波が到達している。

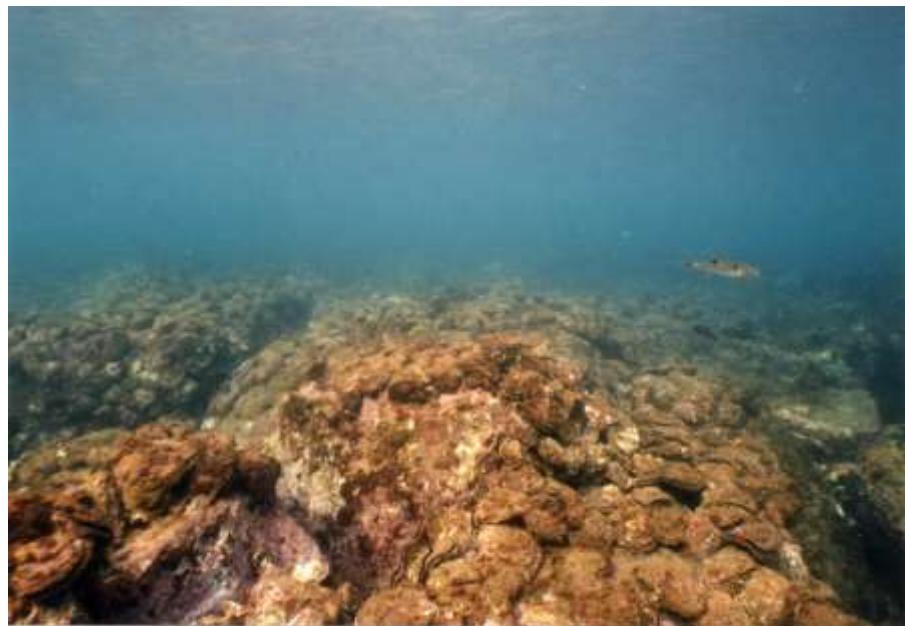
人工リーフに付着するイワガキ（那智勝浦海岸）

防災施設として整備した人工リーフにイワガキが付着し、岩礁海岸に見られる生態系が創出された。海岸保全施設整備後の自然環境への影響に配慮しながら事業を行っていく必要がある。

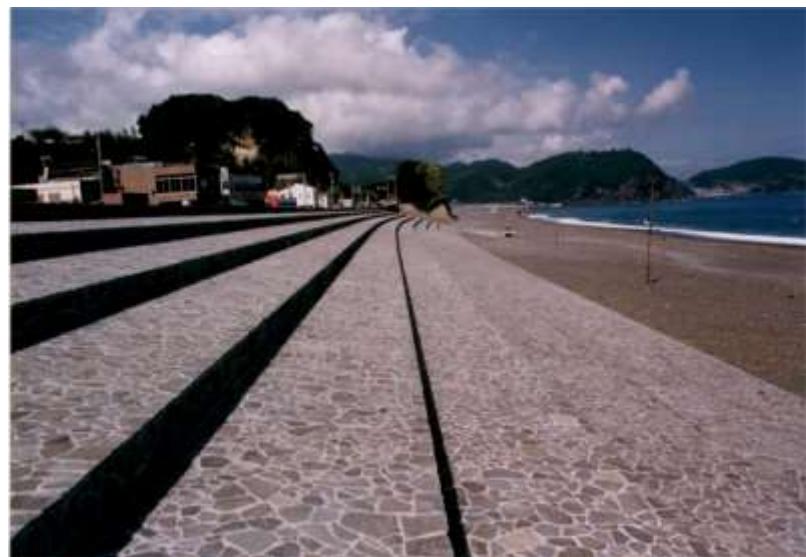
緩傾斜護岸（熊野海岸 有馬地区） 出典：三重県資料

人々の利用をはかっていく海岸では、その用途に合わせてより海岸へ近づきやすい工夫が必要である。
