【全体計画】	
深流 :	1.17ha、危険木除去延長 1,250m
流木、倒木 :	48本(重面系) 生育不良木等 : 498本(重面系)
深流 :	1.07ha
流木、倒木 :	47本(重面系) 生育不良木等 : 235本(重面系)
山腹 :	4.76ha (調整伐、既伐倒木の整理を含む)
成立本数 :	1,966本/ha、総取本数 700本/ha
山腹 :	2.91ha (既伐倒木の整理のみ)
作業道 (設置・撤去) :	10m
市道 (復旧) :	20m

箇所別年度計画平面図			
計画番号	津-5	縮尺	1:1,500
図面番号	1 / 2		
事業名	災害経年林整備事業		
作成年月日	平成30年1月		
危険地番号	201-9270		
箇所名	津市美杉町八軒字マキガオ		
所管	津農林水産事務所

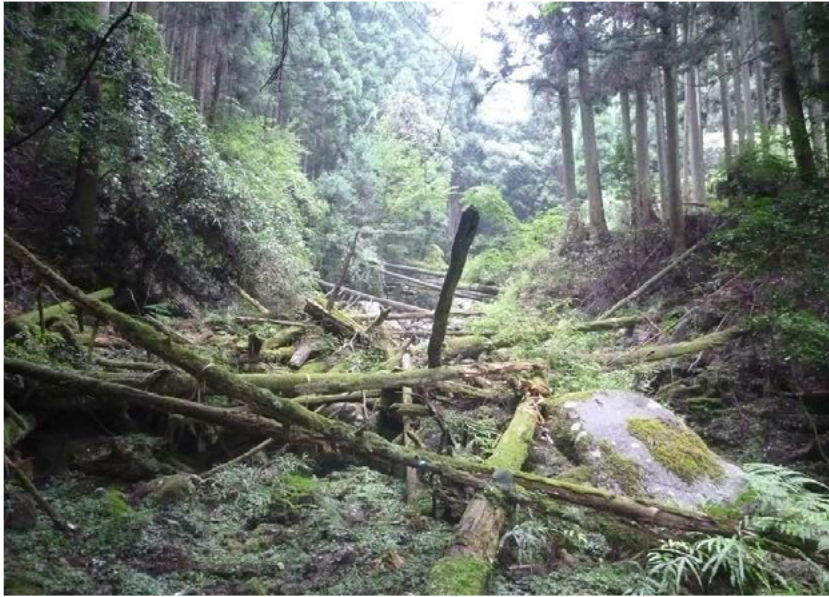
整備前

溪流部 危険木除去

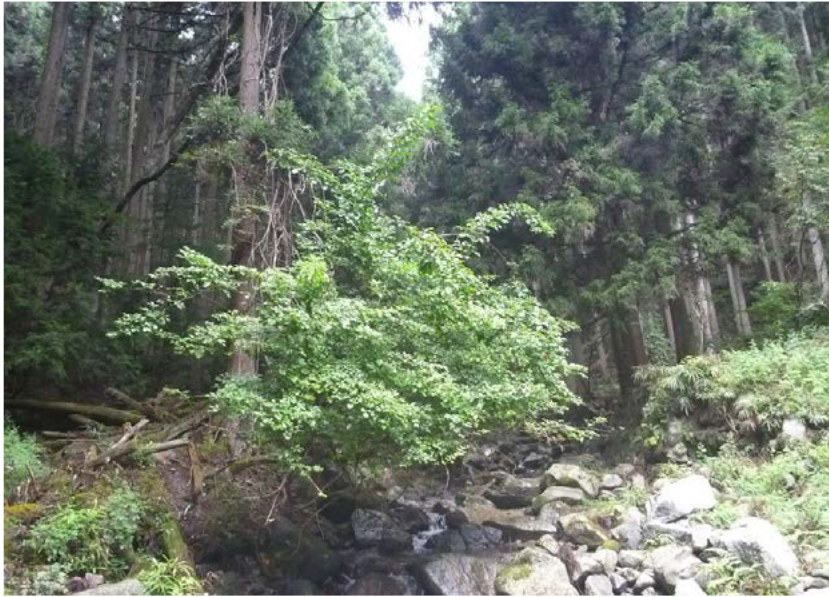
整備前

溪岸部 調整伐

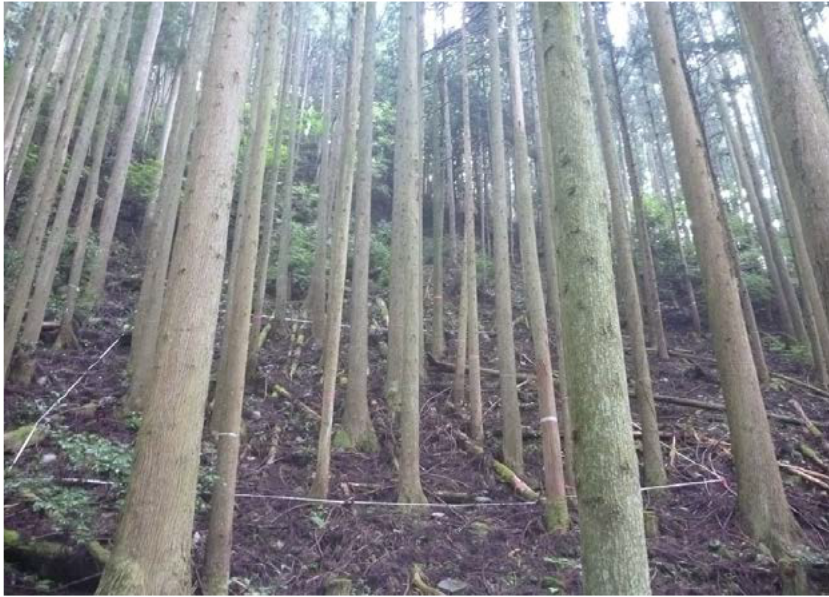
整備前

山腹部 調整伐

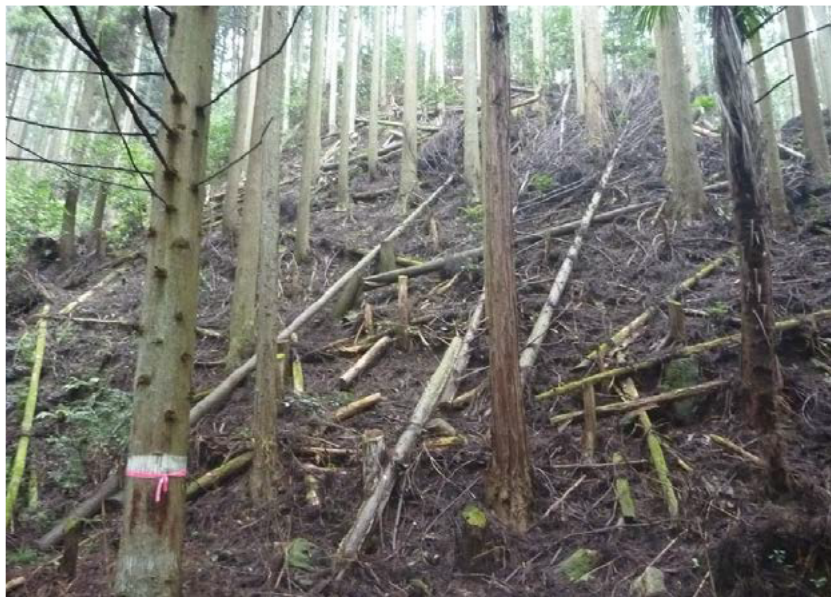
整備前

山腹部 既伐倒木整理、土砂止め設置

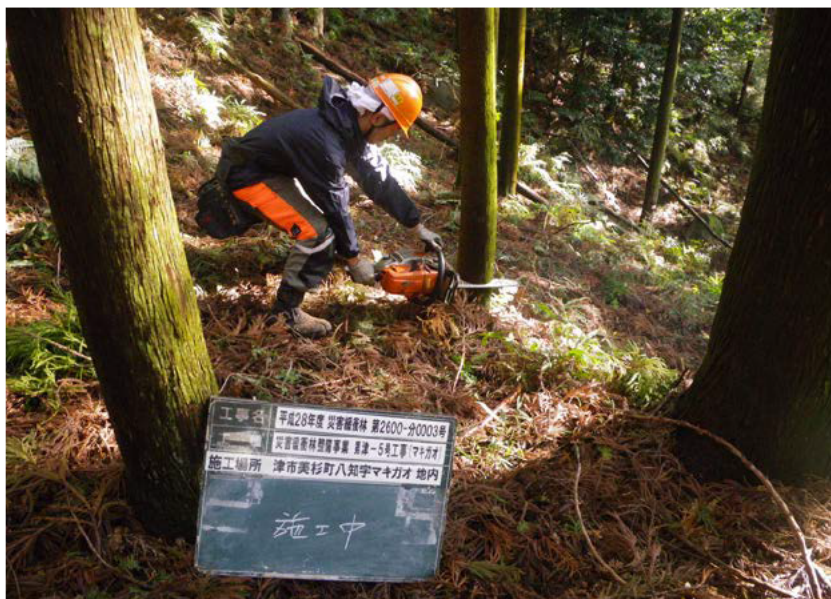
伐採作業状況

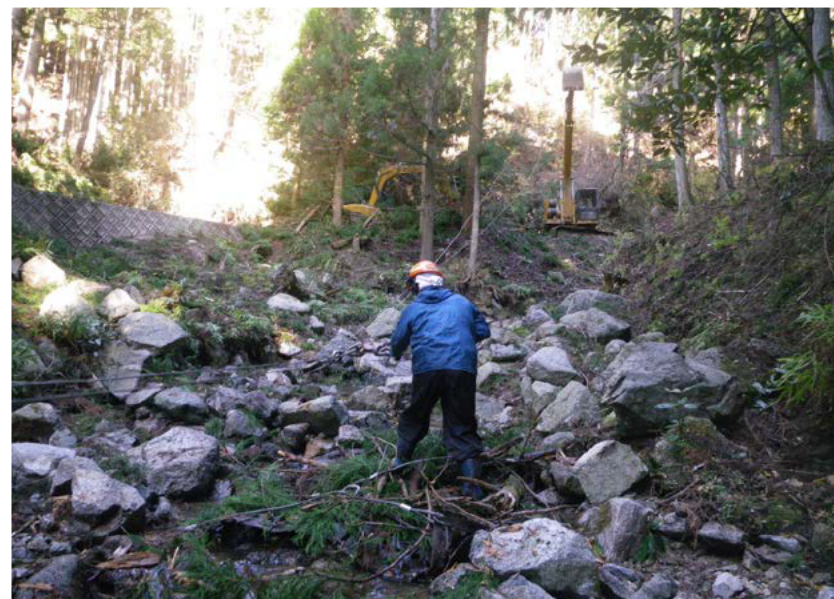
集材作業状況
