# 三重県シェッド長寿命化修繕計画

令和7年9月

三重県 県土整備部

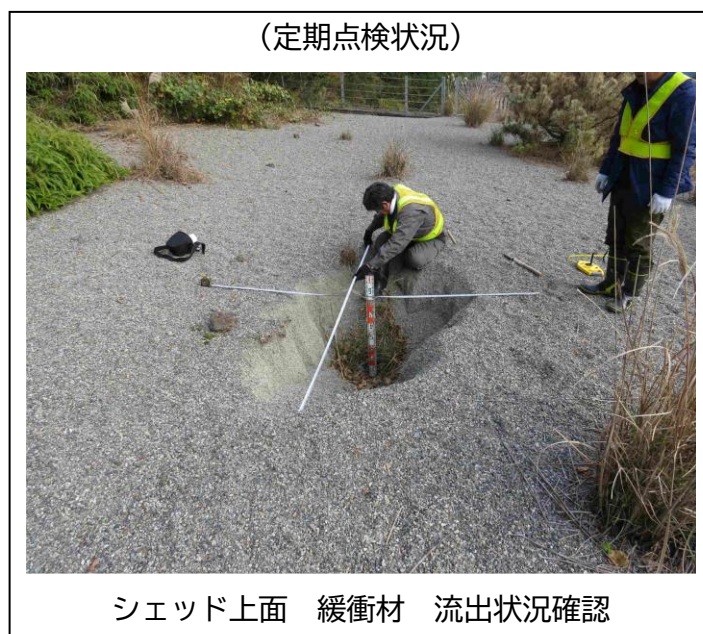
### ●定期点検の状況

三重県シェッド定期点検要領による点検と診断を定期的実施し、経年変化を踏まえたシェッドの変状を確認します。

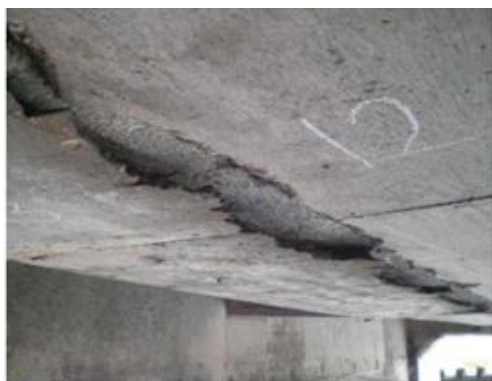
頂版の剥離

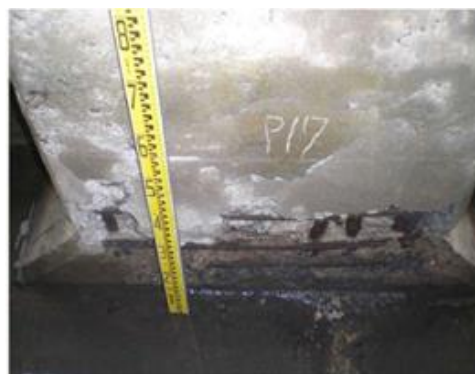
柱の鉄筋露出

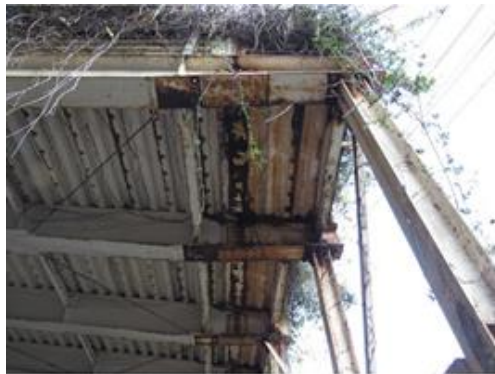
主梁・横梁・頂版の腐食

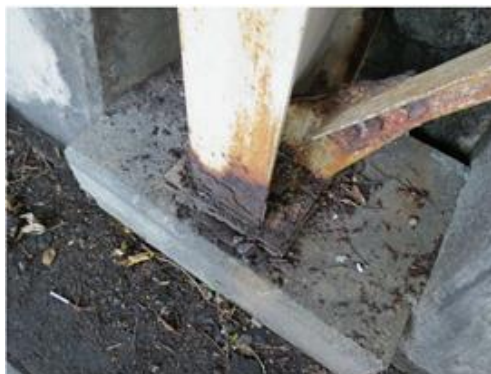
柱の腐食
