熊野灘沿岸海岸保全基本計画

【第1編 海岸の保全に関する基本的な事項】

変更（案）

三重県 和歌山県

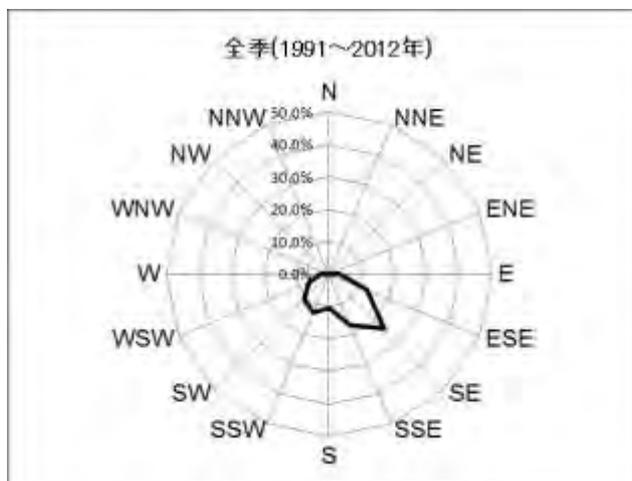
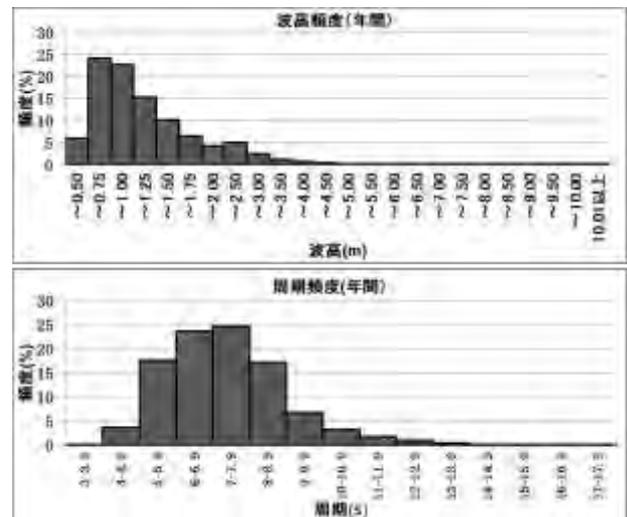
○潮岬における波浪特性

出典：潮岬（1991 年（平成 3 年）～2012 年（平成 24 年））全国港湾海洋波浪観測情報網（ナウファス）データより作成

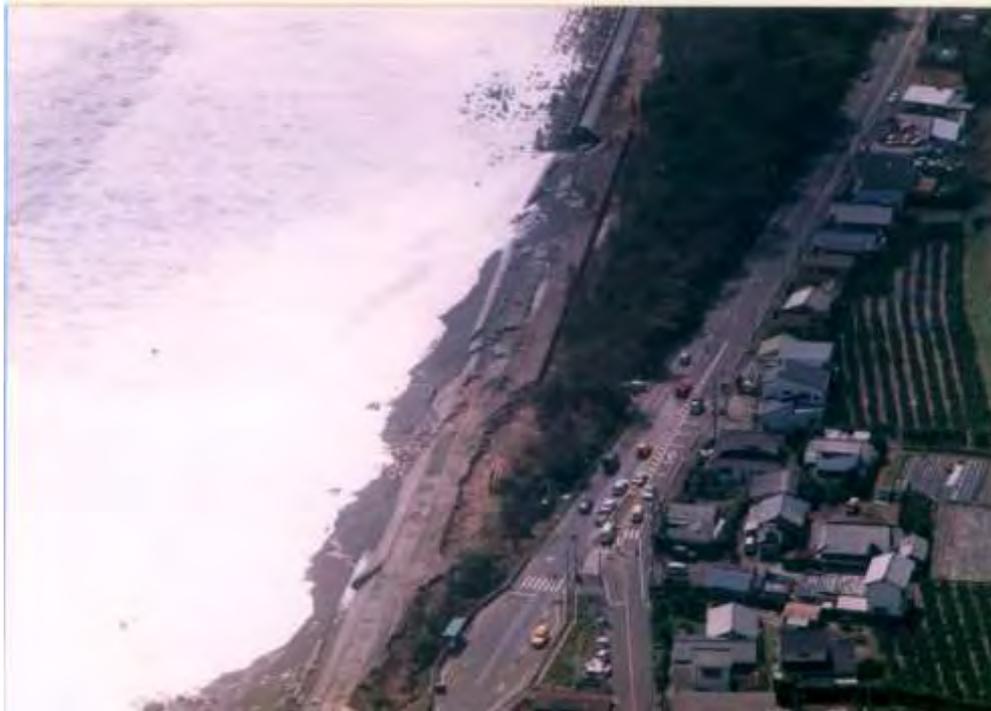
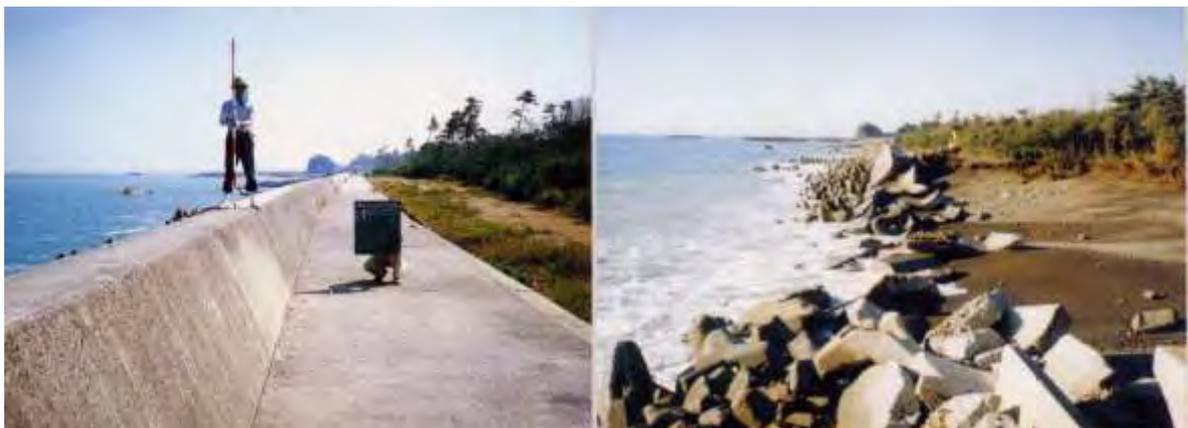
○ 海岸侵食に起因する防護機能の低下による被災(平成9年台風7号 紀宝海岸井田地区)

堤防前面の砂浜が侵食を受け防護機能が低下したため、高波により海岸堤防が被災した。下段の写真は被災前後の堤防の状況を比較した写真である。侵食により直接波浪の影響を受けた堤防が完全に倒壊し、背後地も大きく侵食を受けている。

被災前

被災後

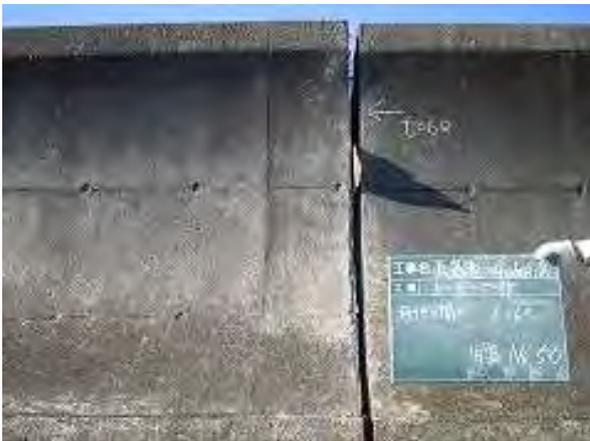
変状：目地の開き(長島港呼崎名倉地区)

多くの施設にクラックや沈下といった老朽化が見られる。

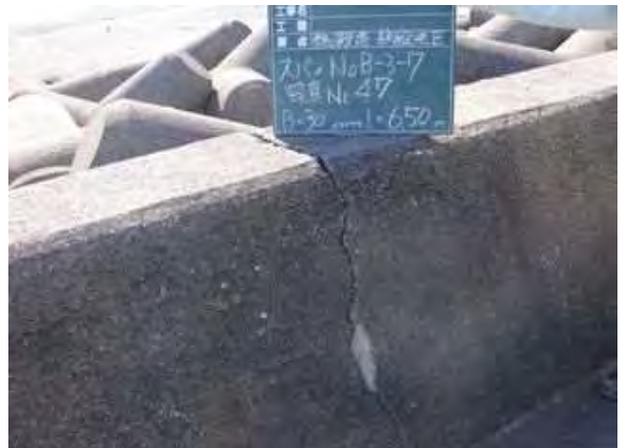
変状：ひび割れ(鵜殿港鵜殿地区)

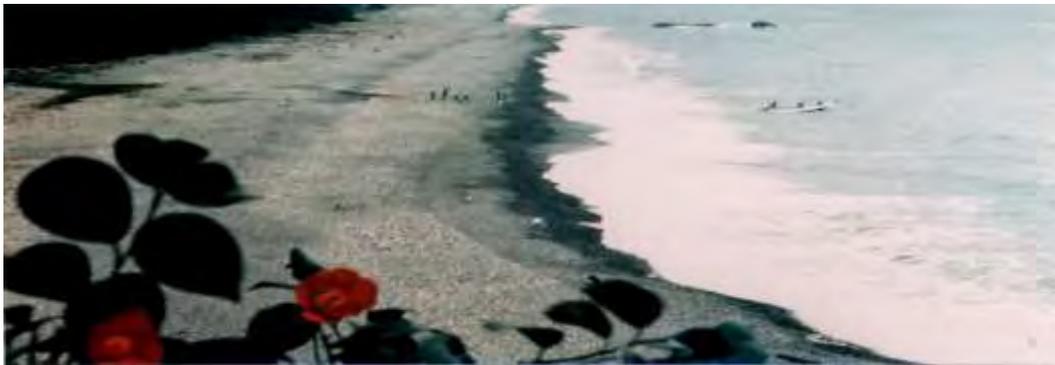
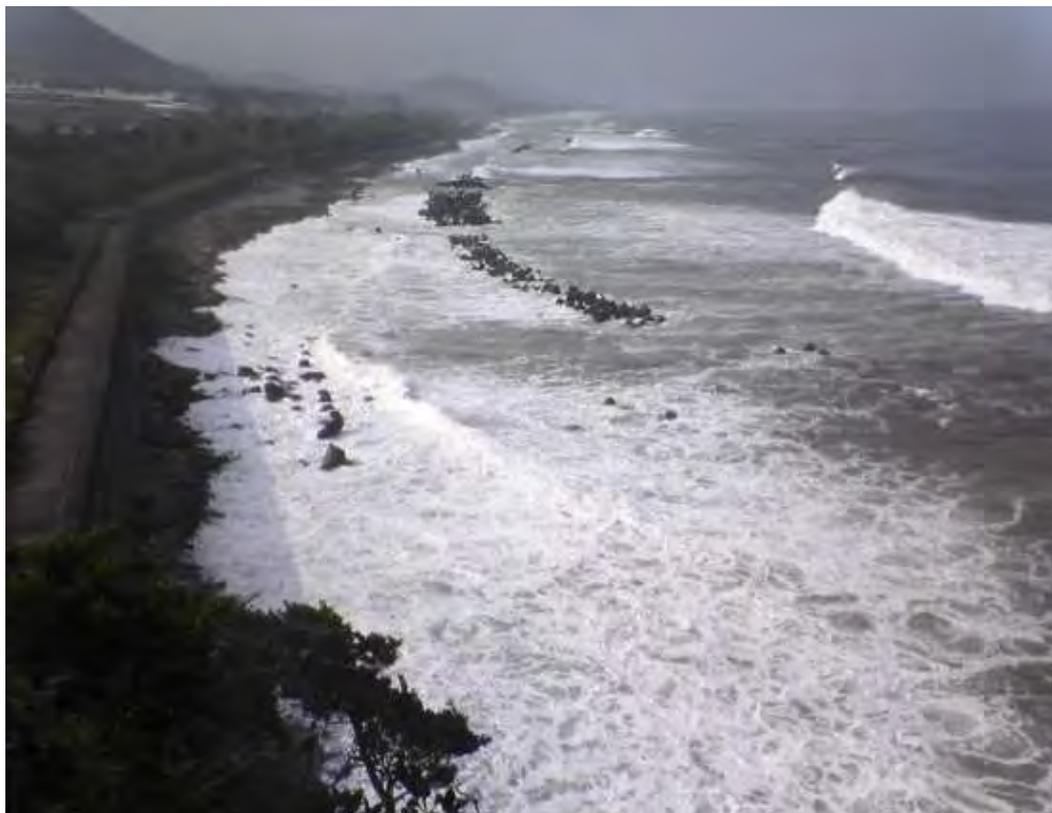
○ 海岸侵食状況（紀宝海岸 井田地区）

侵食前（昭和 39 年撮影）

侵食後（平成 27 年 9 月撮影）

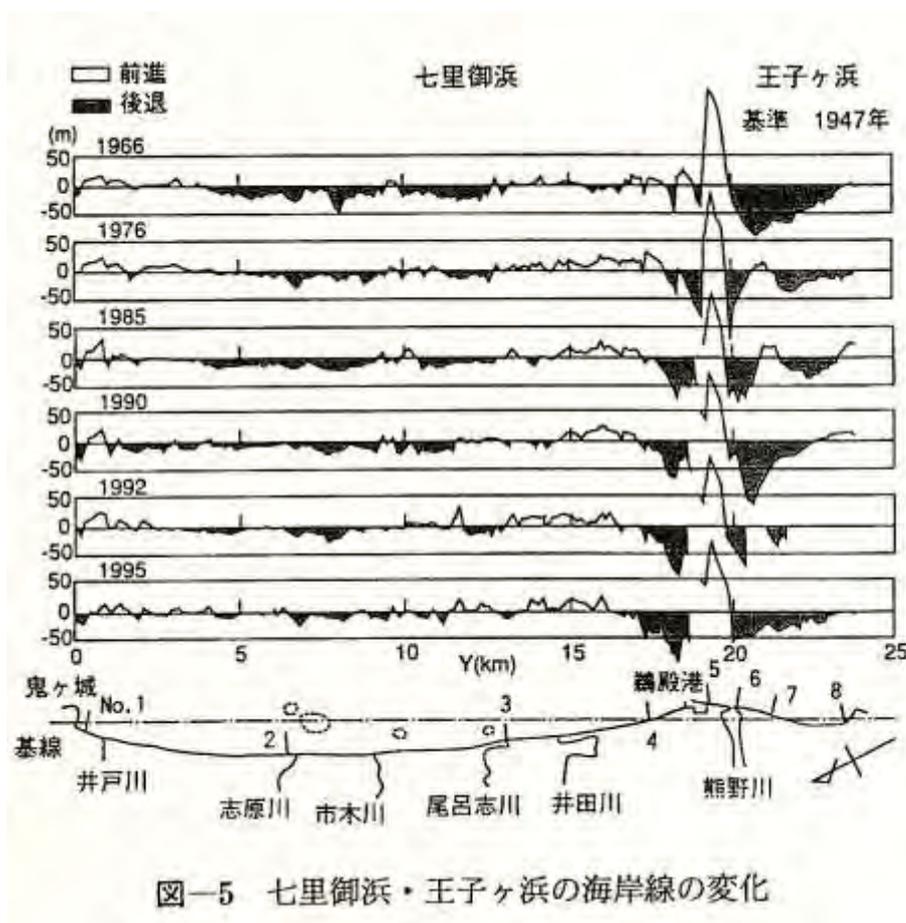
図-5 七里御浜・王子ヶ浜の海岸線の変化

下図は、熊野川の河口に位置する七里御浜及び王子ヶ浜について、航空写真により 1947 年（昭和 22 年）の汀線を基準にその後の汀線の前進及び後退を示した図である。熊野川河口域に位置する七里御浜では海浜の侵食が問題となっている。特に、井田地区では、経年的に侵食が進んでいる。一方、王子ヶ浜は、1990 年（平成 2 年）までに 100m 程度汀線が後退したが、その後、汀線は前進し砂浜は回復する傾向にある。

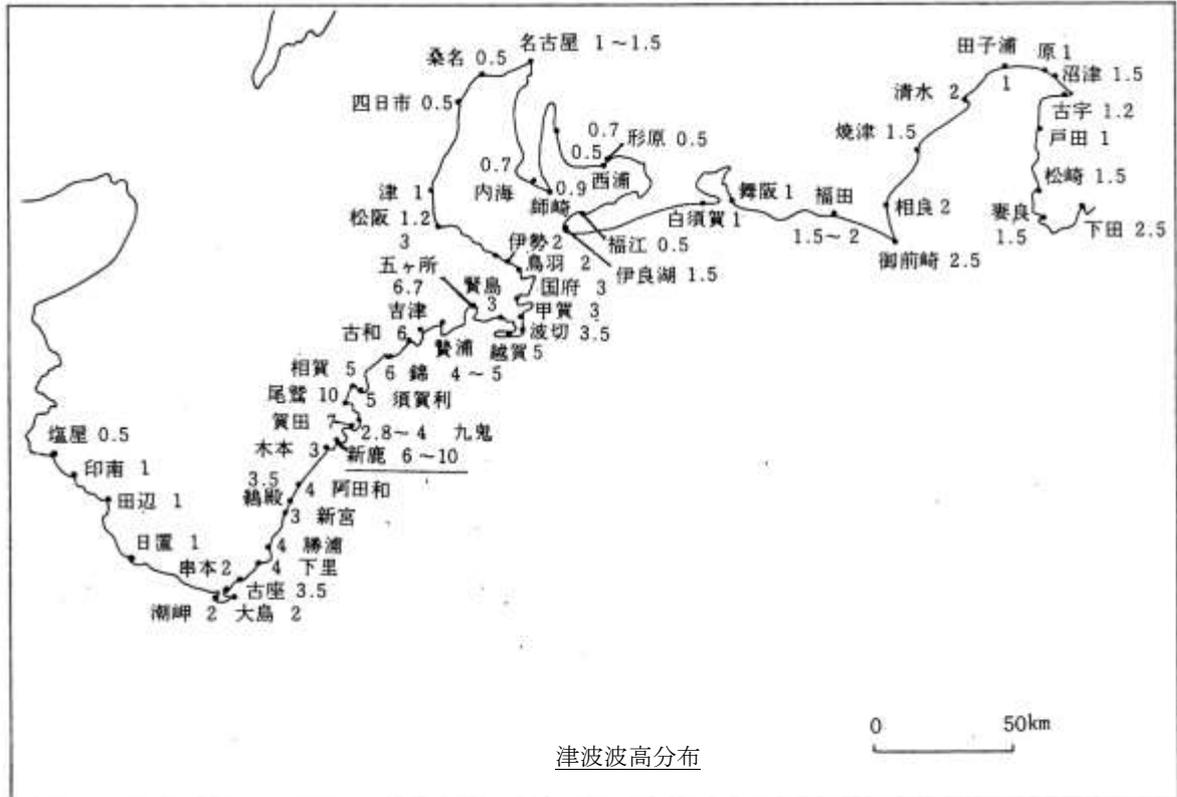
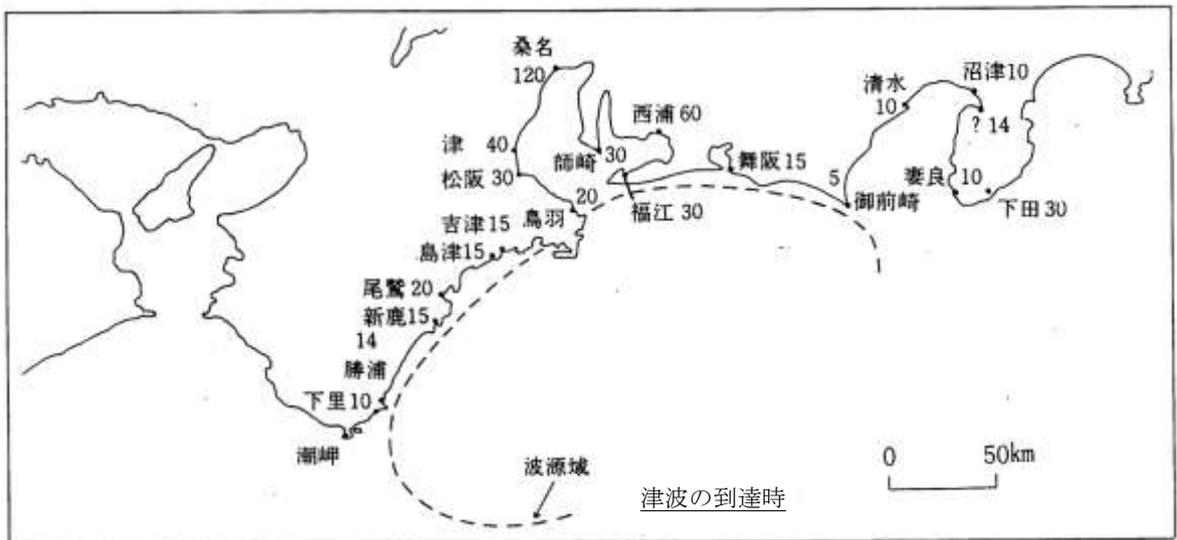
○ 東南海地震（1944年（昭和19年））での痕跡津波波高及び津波到達時間

東南海地震（1944年（昭和19年））における津波波高分布及び津波到達時間分布を示す。尾鷲や、新鹿において10mの津波が発生している。また、津波の到達時間は、10分～20分となっており非常に短い時間で津波が到達している。

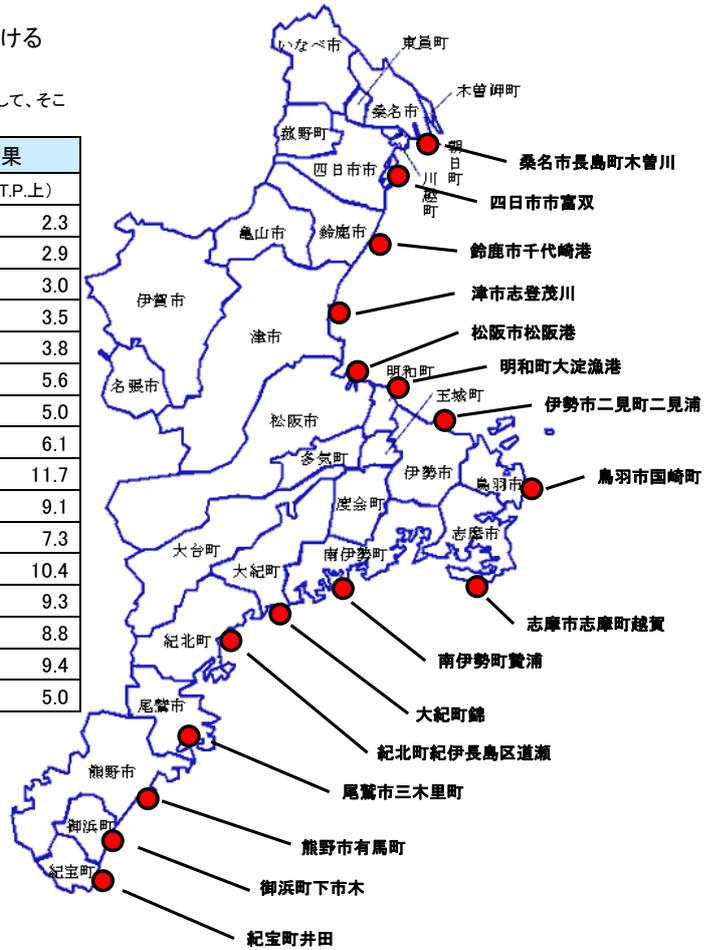
過去最大クラスの南海トラフ地震のモデルでは、概ね5m～12mである。理論上最大モデルでは、概ね10m以上である。

過去最大クラスの南海トラフ地震による沿岸評価点における 20cm 津波到達時間及び最大津波高
出典：三重県防災対策部 HP

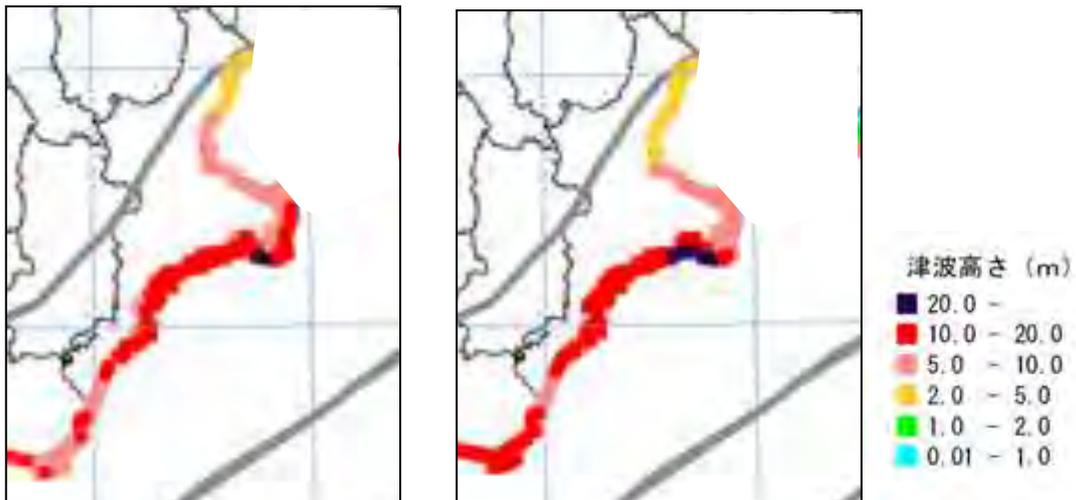
理論上最大モデルの津波（ケース①：左図、ケース⑦：右図）の津波高（満潮水位 地盤変動量考慮）

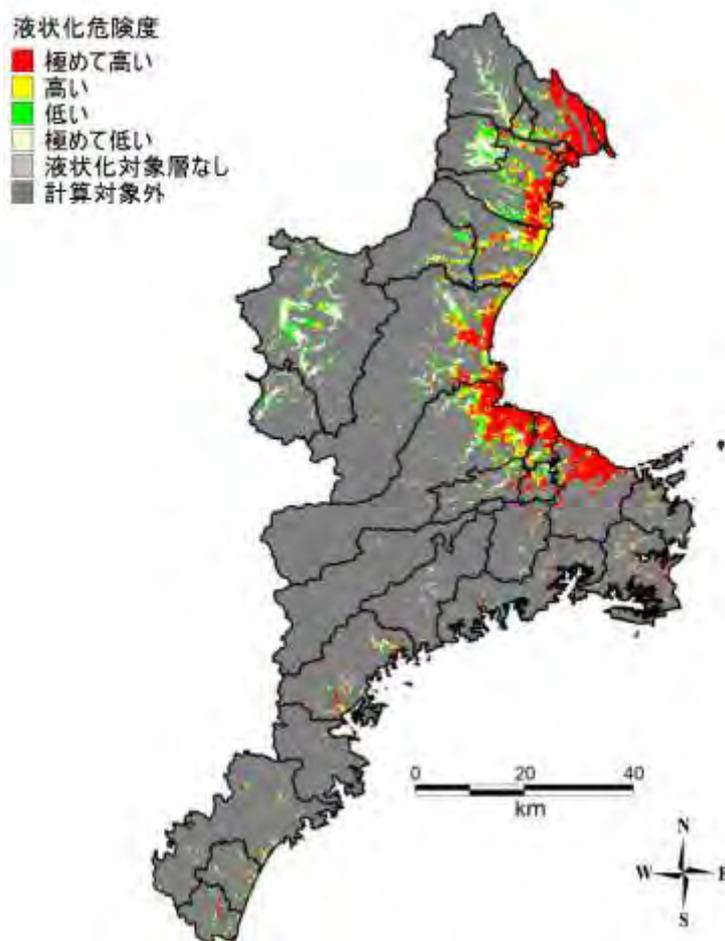
三重県 液状化危険度予測分布図（過去最大クラスの南海トラフ地震）

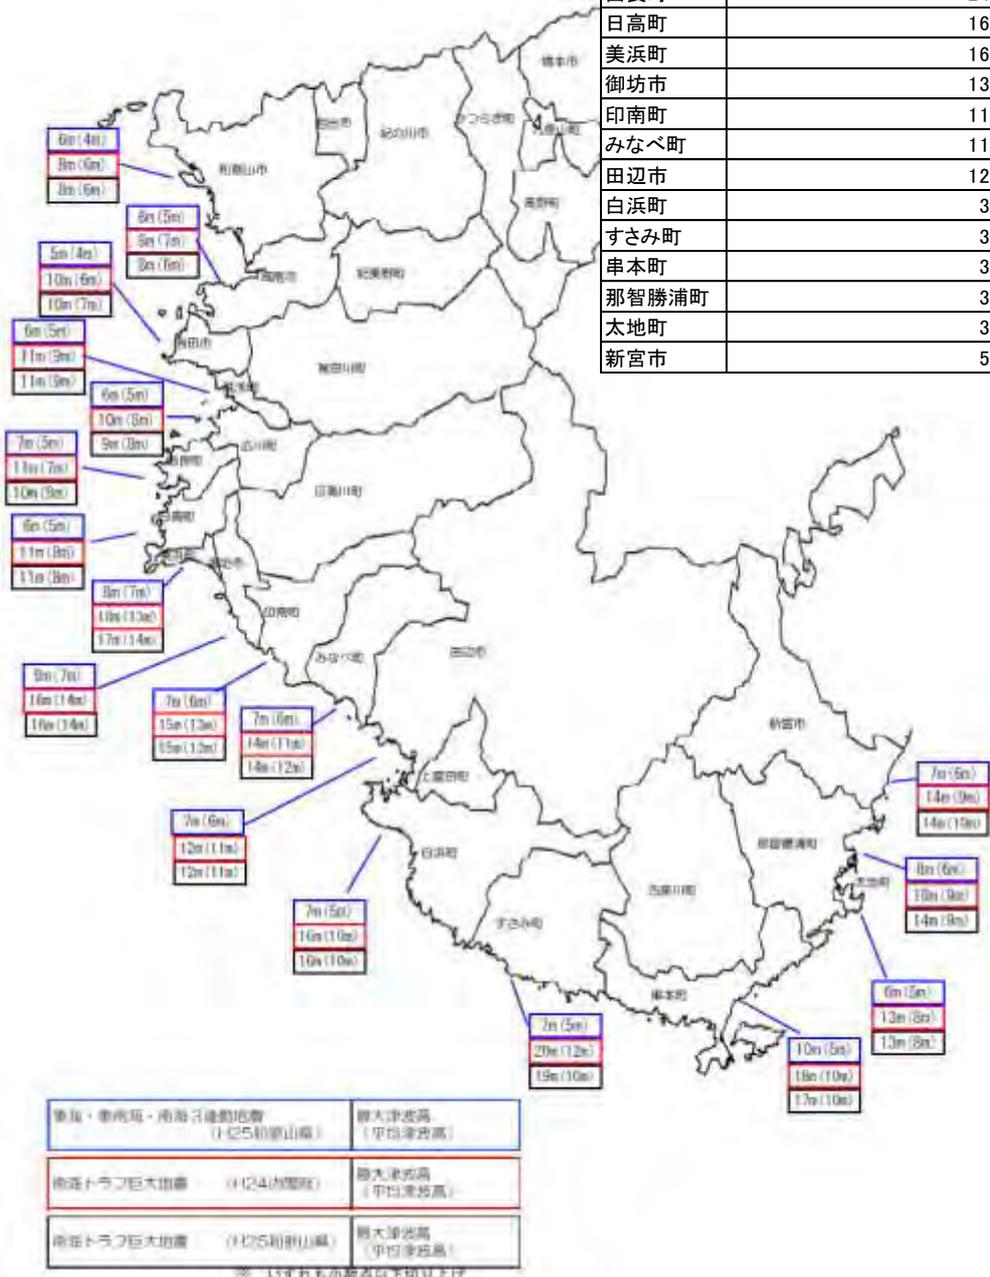
東海・東南海・南海3連動地震の熊野灘沿岸における津波高は、概ね6～10mであり、南海トラフ巨大地震では概ね13～17mである。

1m 津波到達時間と津波高の分布 (最大津波高・平均津波高)

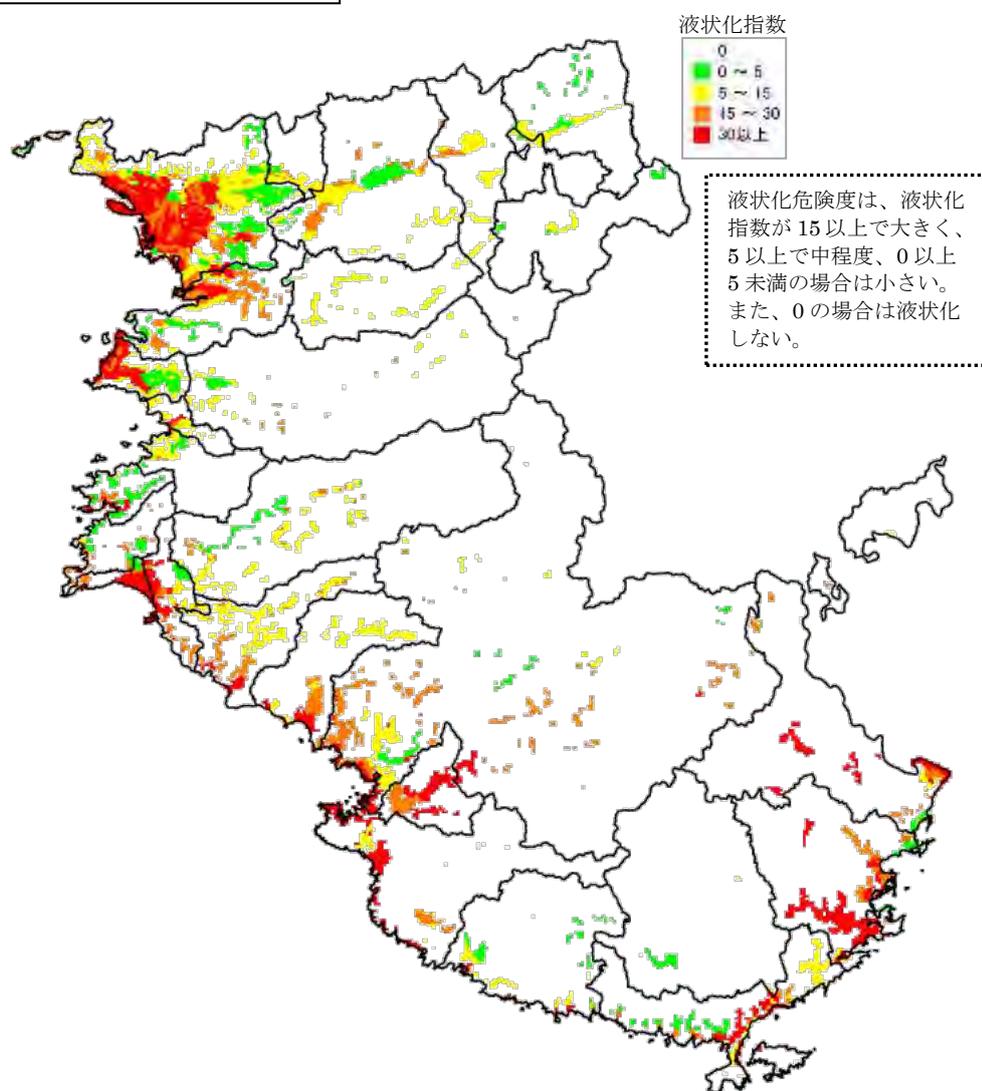
和歌山県 液状化危険度の予測図

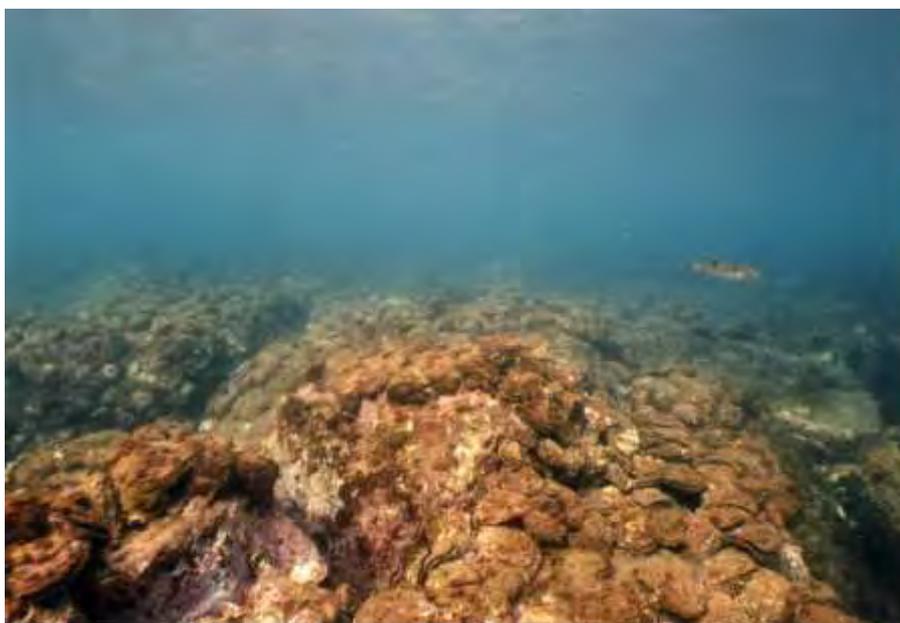
防災施設として整備した人工リーフにイワガキが付着し、岩礁海岸に見られる生態系が創出された。海岸保全施設整備後の自然環境への影響に配慮しながら事業を行っていく必要がある。

人工リーフに付着するイワガキ（那智勝浦海岸）

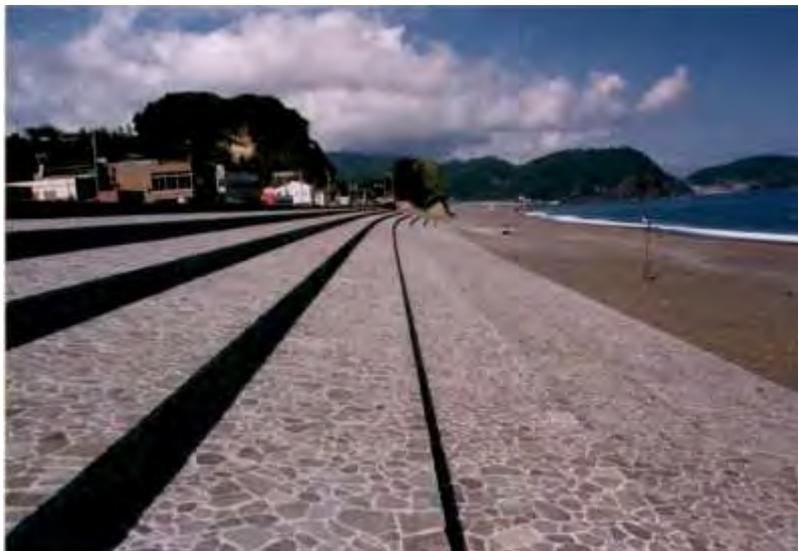
緩傾斜護岸（熊野海岸 有馬地区） 出典：三重県資料

人々の利用をはかっている海岸では、その用途に合わせてより海岸へ近づきやすい工夫が必要である。
