## 新登録答申文化財概要（三重県）

### ● 神楽酒造酒蔵兼釜場 （四日市市）

### ● 神楽酒造西酒蔵 （四日市市）

### ● 大村神社本殿 （伊賀市）

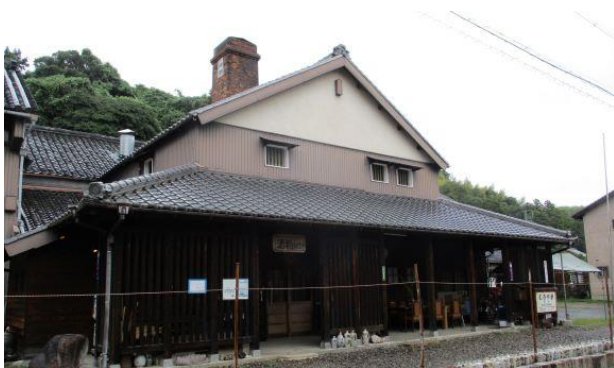
南側外観

酒蔵兼釜場は、2 階建て切妻造りの東西棟で、東西 28.2m（桁行 15 間半）、南北 14.5m（梁行 8 間）で、南側に東西 6.5m（梁行 6.5 間）、南北 8.2m（桁行 4 間半）の釜場が突出します。1 階は土間で、洗米場、蒸米場、麴室等に利用されており、瓶詰め作業も行われています。2 階も醸造作業に利用されていましたが、現在は物置としています。釜場には煉瓦造煙突を備え、一部は検査室や事務室になっています。全体的に内部は作業場としての大規模な空間となっており、それを支える柱や梁等の豪壮な構造部材が露出し、迫力のある景観を示しています。これらには、かつて醸造で使った部材等を設置した痕跡も残っており、当時の作業手法を考えるうえで貴重なものです。建築年代は、文書史料から江戸時代末期の安政 5 年とされ、改修や減築を受けながらも当時の醸造業の様子を今に伝えています。

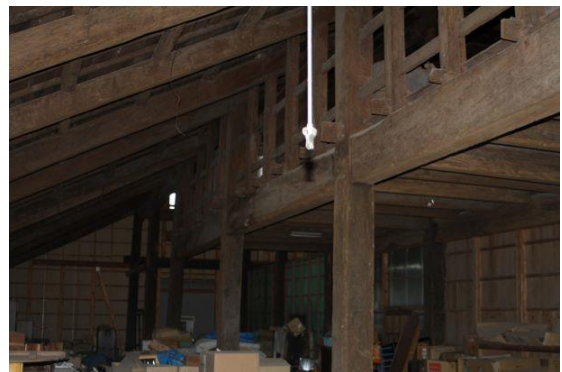
1 階内部

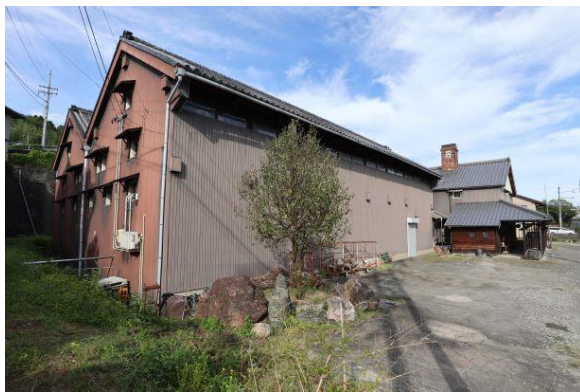
2 棟が並行する南西側外観（遠方は酒蔵兼釜場）

西酒蔵は、酒蔵兼釜場に接して建ち、両者は、一体の建物とみえる形状をしています。酒蔵兼釜場の西側に2棟の東西棟を密接して並行させ、内部は一体の空間となっています。全体として東西 21.8m（桁行 12 間）、南北 18.6m（梁行 10 間）の大規模なもので、醸造作業に使用されていました。現在は、2階を倉庫、1階を仕込みの作業場としての利用に加え、一部を酵母室や神楽酒造の歴史を伝える道具や史料を保管・展示する展示室としています。この様に内部の大半は作業場としての大規模な空間となっており、酒蔵兼釜場と同様に、それを支える柱や梁等の豪壮な構造部材が露出し、迫力のある景観を示しています。建築年代は、古写真や口伝から明治の中頃と推測され、酒蔵兼釜場よりもやや遅れて建築されたようです。和釘を使用する酒蔵兼釜場に対し、洋釘が使用されていることもこれを裏付けます。本来は、さらに南側に1棟並行し、並行する3棟一体となった大規模な空間を構成していましたが、道路拡幅により減築されています。しかし、減築されたとはいえ大規模な空間を保持しており、大規模な空間を実現する建築手法等を今に伝える貴重な建造物と評価できます。さらに、酒蔵兼釜場と一体となって四郷地区の歴史的景観に寄与する建物といえるものです。

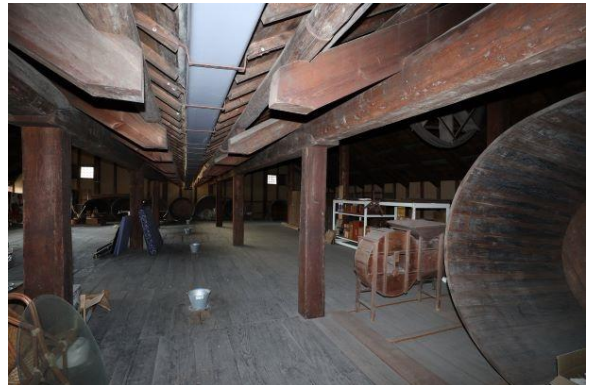
2 階内部 2 棟接合部

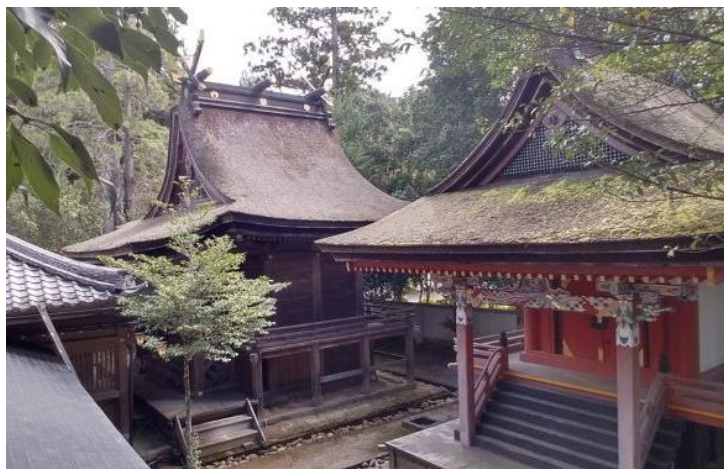
本殿と宝殿（本殿は奥、手前は宝殿、北西から）

本殿は、4 殿あった社殿を集約するかたちで明治 23 年に新築されたもので、それまでの本殿であった宝殿を西に移し、その場所に建築されました。入母屋造り（いりもやづくり）の檜皮葺（ひわだぶき）で、壁は板壁です。正面は 1 間、背面を 3 間とし、側面は 2 間、正面にはさらに 1 間の向拝（ごはい）が付きます。春日造の宝殿と調和するように建てられており、拝殿（はいでん）や参籠所（さんろうしょ）等を含め、これらが一体となって境内の景観が形成されています。
