令和6年度の災害復旧事業がすべて完成しました

令和7年8月5日

令和6年8月26日～9月2日の台風第10号による豪雨で、四日市建設事務所管内では5か所の県管理施設が被災しました。

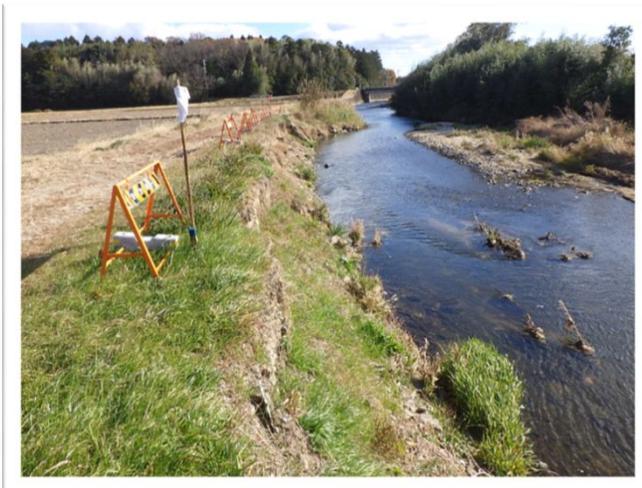
復旧前

復旧箇所1： 二級河川海蔵川（左岸）河川災害復旧（国災第10号）工事

復旧箇所	四日市市下海老町 地内
復旧延長	L = 30.0 m
工事概要	コンクリートブロック積工 A = 138 m ²

二級河川海蔵川左岸の護岸を復旧する工事で、迅速な復旧により農業用水の取水に影響を及ぼすことなく、工事を終えることができました。

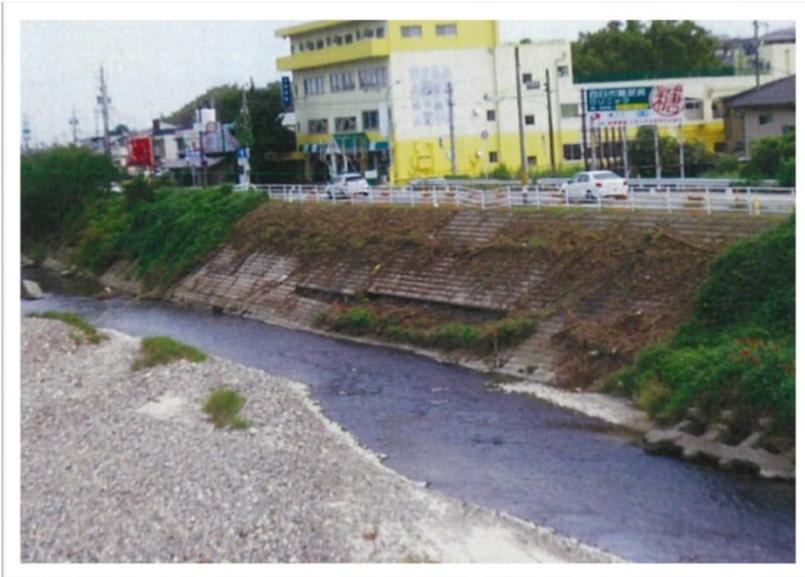
復旧前

復旧箇所 2 : 二級河川三滝川(右岸)河川災害復旧(国災第11号)工事

復旧箇所	四日市市川島町 地内
復旧延長	L = 40.6 m
工事概要	コンクリートブロック張工 A = 362 m ² 袋詰玉石工 N = 84 袋

二級河川三滝川右岸の護岸を復旧する工事で、大型車等の通過交通が非常に多い国道477号が近接する箇所でしたが、車両や歩行者の通行に支障を及ぼすことなく、工事を終えることができました。

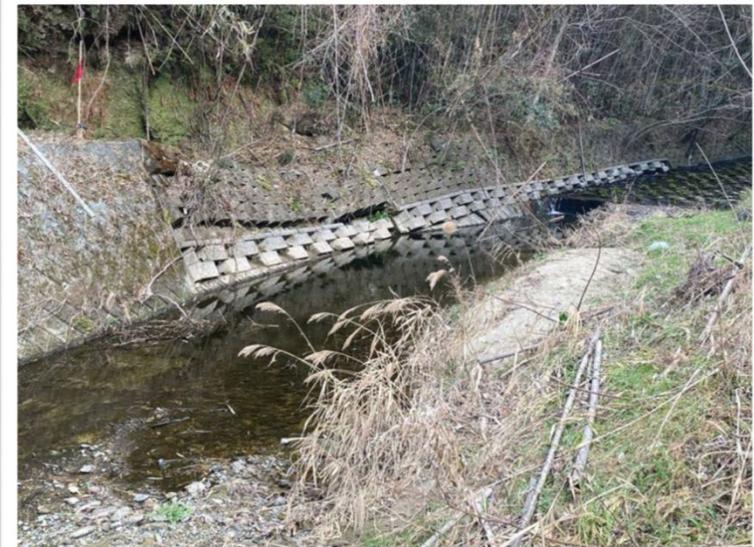
復旧前

復旧箇所3：一級河川足見川（右岸）河川災害復旧（国災第12号）工事

復旧箇所	四日市市西山町 地内
復旧延長	L = 17.2 m
工事概要	コンクリートブロック積工 A = 46 m ² 魚巣ブロック積工 A = 14 m ² 根固めブロック工 N = 28 個

一級河川足見川右岸の護岸を復旧する工事で、施工ヤードが狭い箇所でしたが、迅速な復旧により工事を終えることができました。

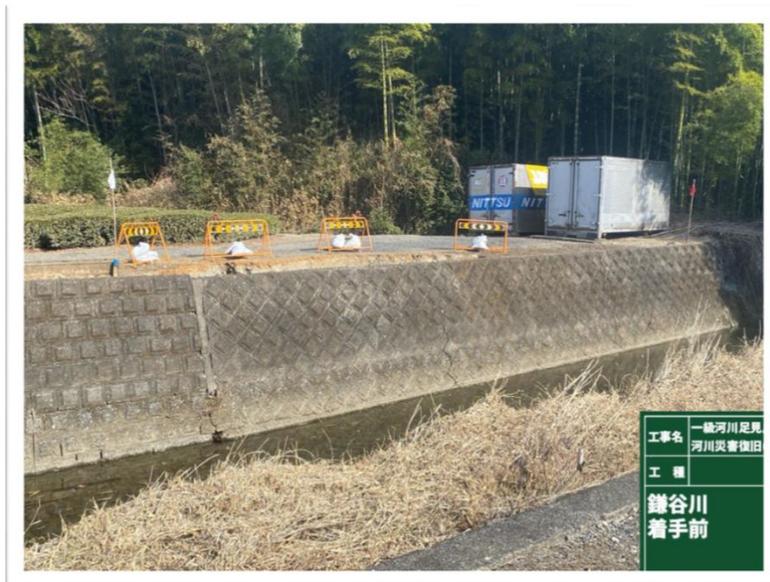
復旧前

復旧箇所 4：一級河川鎌谷川（右岸）河川災害復旧（国災第13号）工事

復旧箇所	四日市市西山町 地内
復旧延長	L = 16.6 m
工事概要	コンクリートブロック積工 A = 67 m ²

一級河川鎌谷川右岸の護岸を復旧する工事で、迅速な復旧により、農業用水の取水に影響を及ぼすことなく、工事を終えることができました。

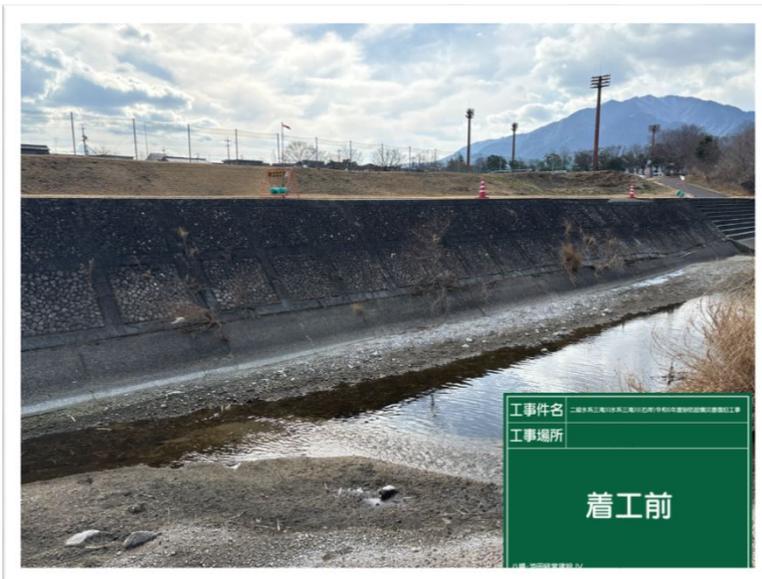
復旧前

復旧箇所 5 : 二級水系三滝川水系三滝川(右岸)砂防設備災害復旧(国災 1 4 号)工事

復旧箇所	三重郡菰野町大字菰野 地内
復旧延長	L = 29.1 m
工事概要	コンクリートブロック積工 A = 152 m ² 根固ブロック工 N = 50 個

二級水系三滝川水系三滝川の左岸設備を復旧する工事で、被災した箇所は散策路として利用されており、さらにその背後には多目的グラウンドがあるなど、地域の憩いの場として多くの人に利用されている場所での工事でしたが、迅速な復旧により工事を終えることができました。
