形質変更時要届出区域台帳

三 重 県

| 整理番号 | 整 7-1 | 指定年月日・指定番号 | 令和7年4月4日<br>指定-27号 | 所在地 | 三重県亀山市布気町字牛櫃1015番1の一部 | |

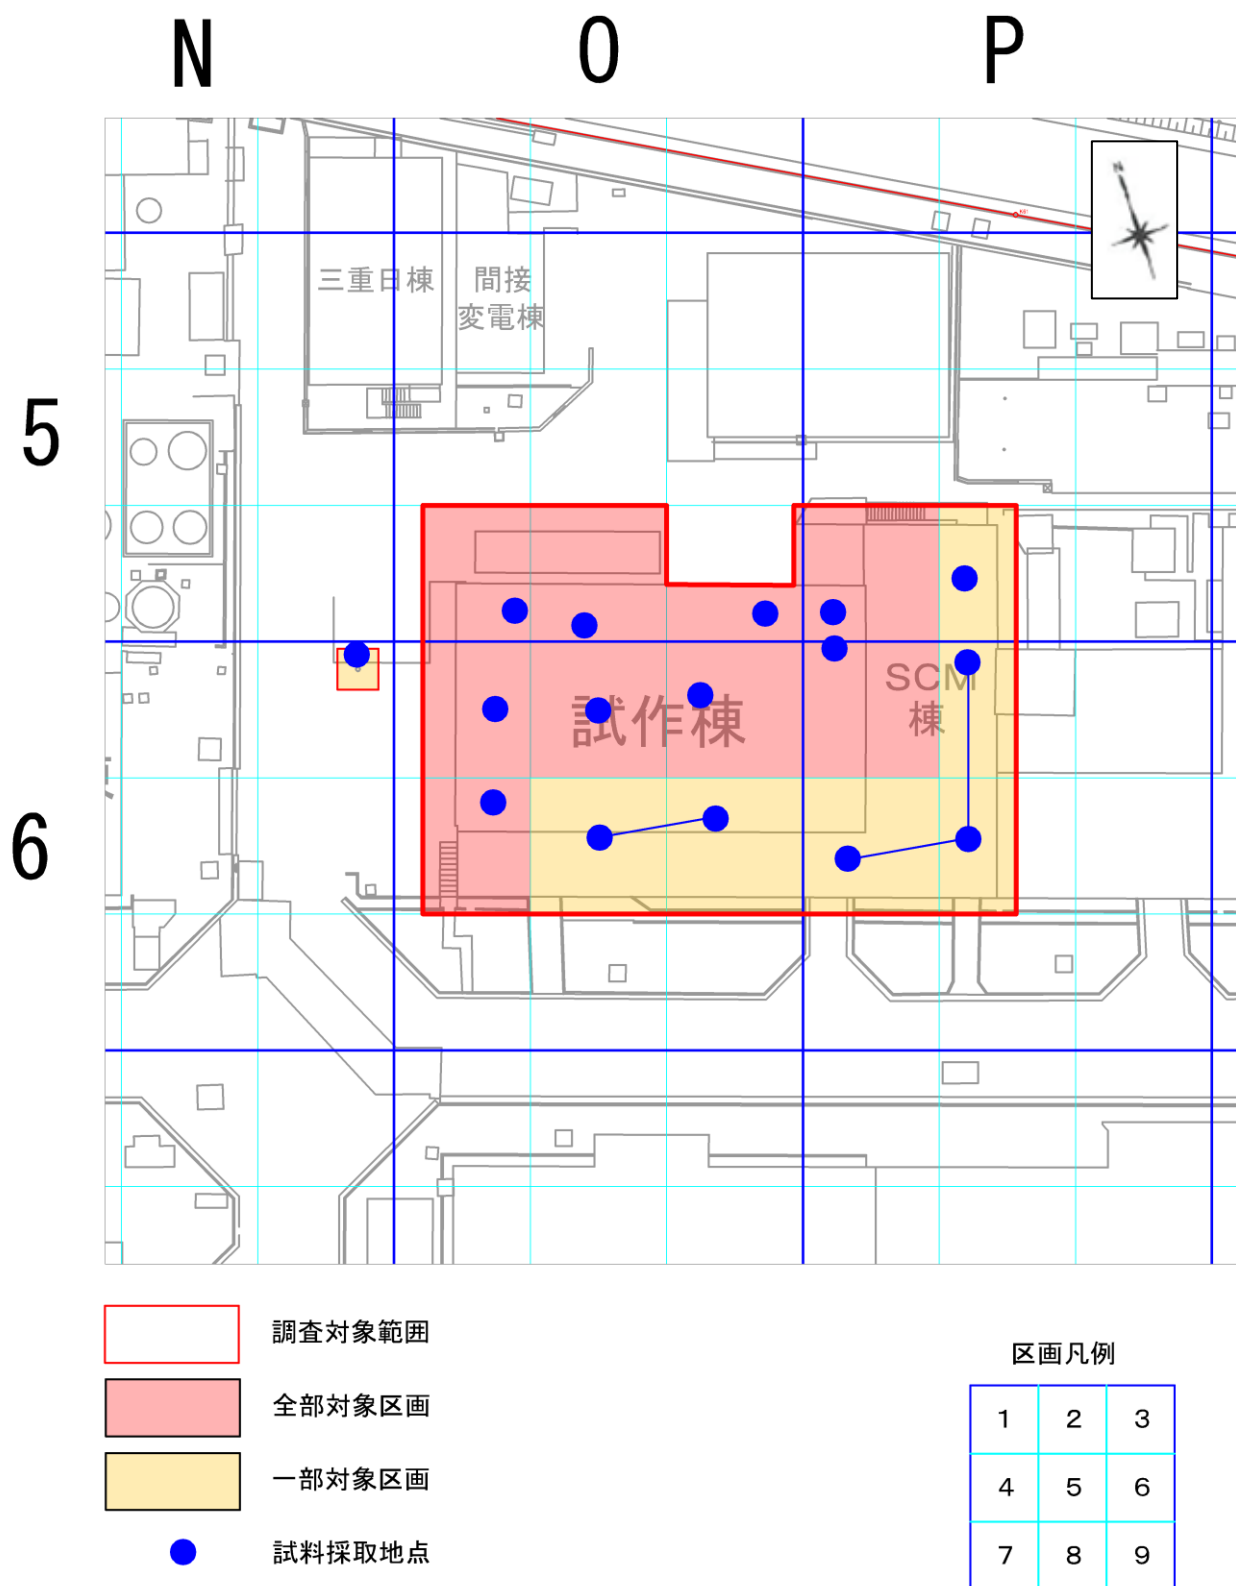
図 3.8 表層土壌試料採取地点  
(ふっ素及びその化合物)

土壤溶出量基準超過：最大 1.9mg/L
