熊野灘沿岸海岸保全基本計画

【第1編 海岸の保全に関する基本的な事項】

令和8年2月一部変更

三重県 和歌山県

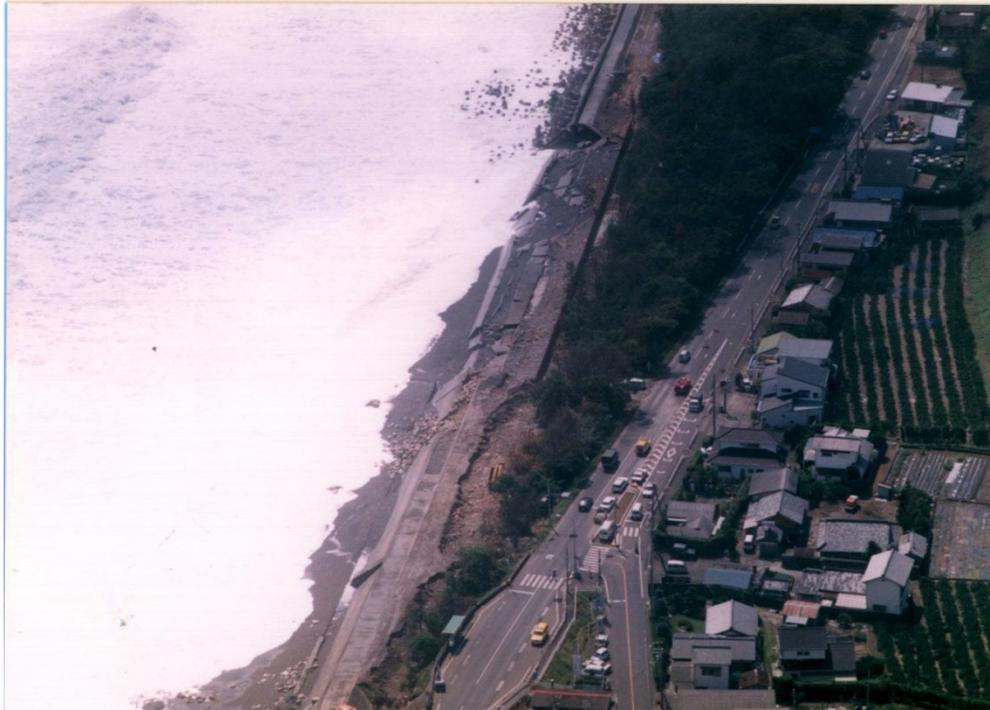
○ 海岸侵食に起因する防護機能の低下による被災(平成9年台風7号 紀宝海岸井田地区)

堤防前面の砂浜が侵食を受け防護機能が低下したため、高波により海岸堤防が被災した。下段の写真は被災前後の堤防の状況を比較した写真である。侵食により直接波浪の影響を受けた堤防が完全に倒壊し、背後地も大きく侵食を受けている。

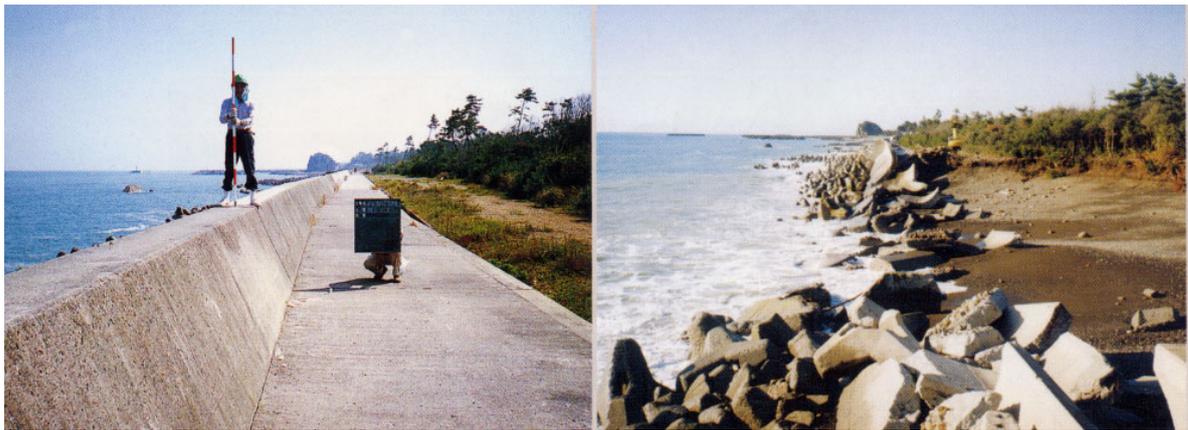
被災前

被災後

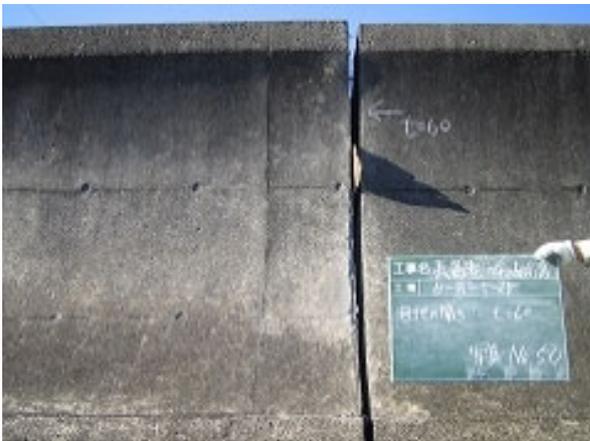
多くの施設にクラックや沈下といった老朽化が見られる。

変状：目地の開き(長島港呼崎名倉地区)

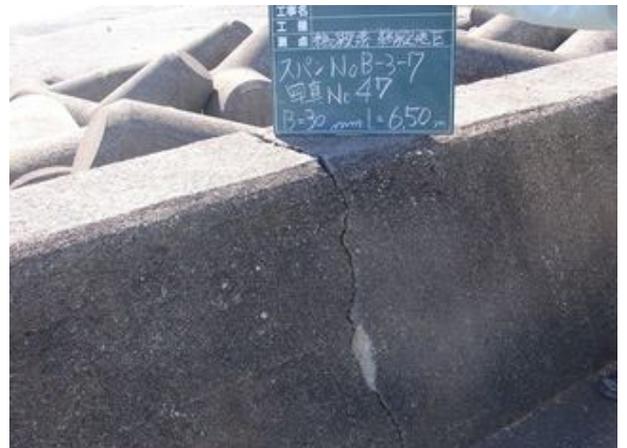
変状：ひび割れ(鵜殿港鵜殿地区)
