宮川ダムNEWS

令和8年3号

発行：宮川ダム管理室
電話0598-78-3221

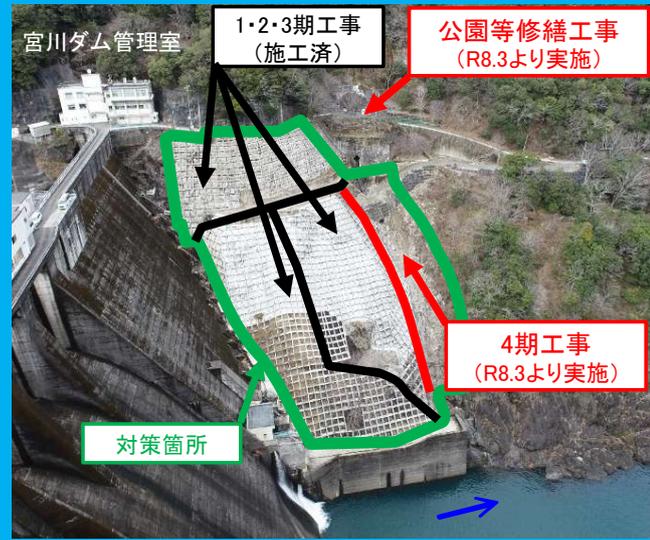
宮川ダム管理事務所下の左岸法面は、風化による小崩落や亀裂が確認されています。このまま放置すると大規模崩落時にダム下の減勢工が埋塞し、ダム放流に支障をきたします。このため、法面の安定化を目的に令和4年5月より対策工事に着手、**令和8年3月より「4期工事」を実施。**また、**ダム周辺施設「公園等の修繕工事」も実施しています。**今冬完成に向け、順次、工事を進めてまいります。

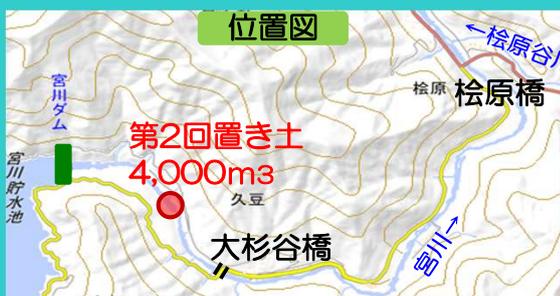
R6実施第2回置き土箇所(岩井口) (R8.3撮影)

令和3年3月にダム直下に置き土した4,000m³の盛土は、令和5年8月末までのダム放流により、概ね、全量が下流に還元され、モニタリング調査の結果「粗粒化していた砂礫床の回復傾向」及び「古い藻類の剥離効果の上昇傾向」が確認できました。効果検証の結果を踏まえ令和6年度に**第2回置き土**を実施しました。**今年度はダム放流が無かったため、置き土の流下(土砂還元)はありませんでしたが、**今後もモニタリング調査を継続し河川環境の改善効果の確認を行います。

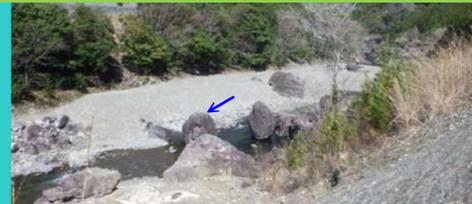
R7ダム放流無しのため、置き土の流下無し
