管理研修棟、外構

調査日 2019年10月8,9日

総合研修館棟

宿泊サービス棟

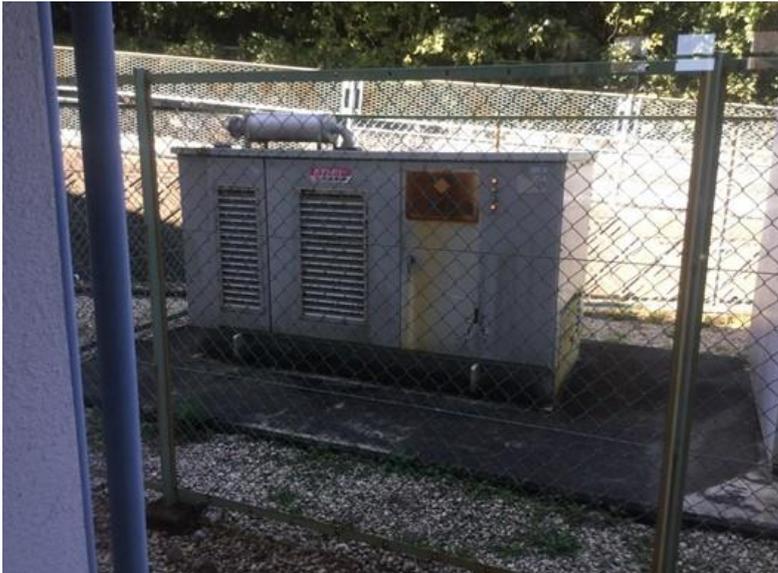
写真番号	写真	コメント
外構-1

<p>〈場所〉 屋外</p> <p>〈内容〉 自家発電設備 腐食が著しい</p> <p>〈劣化判定〉 D</p>
外構-2

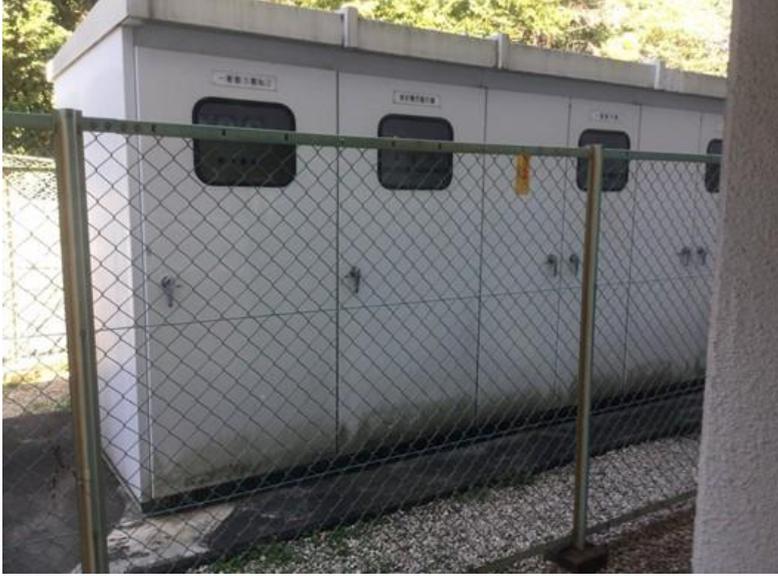
<p>〈場所〉 屋外</p> <p>〈内容〉 受変電設備 屋根部等の腐食が著しい 取替計画あり</p> <p>〈劣化判定〉 D</p>
外構-3

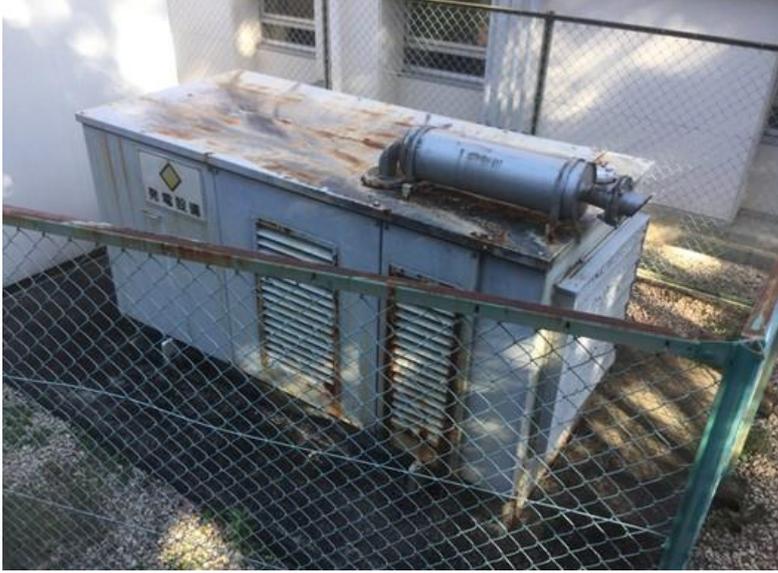
<p>〈場所〉 屋外</p> <p>〈内容〉 自家発電設備 腐食が著しい</p> <p>〈劣化判定〉 D</p>

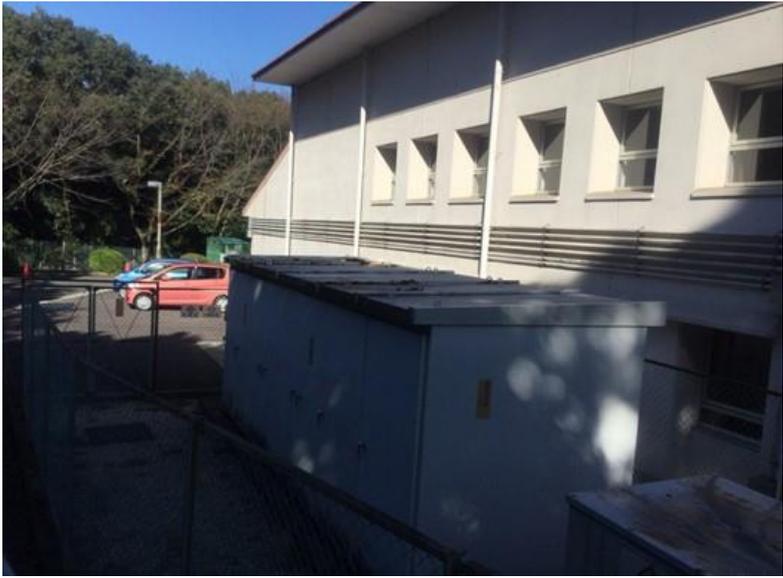
写真番号	写真	コメント
外構-4

<p>〈場所〉 屋外</p> <p>〈内容〉 受変電設備 屋根部等の腐食が著しい 取替計画あり</p> <p>〈劣化判定〉 D</p>
外構-5

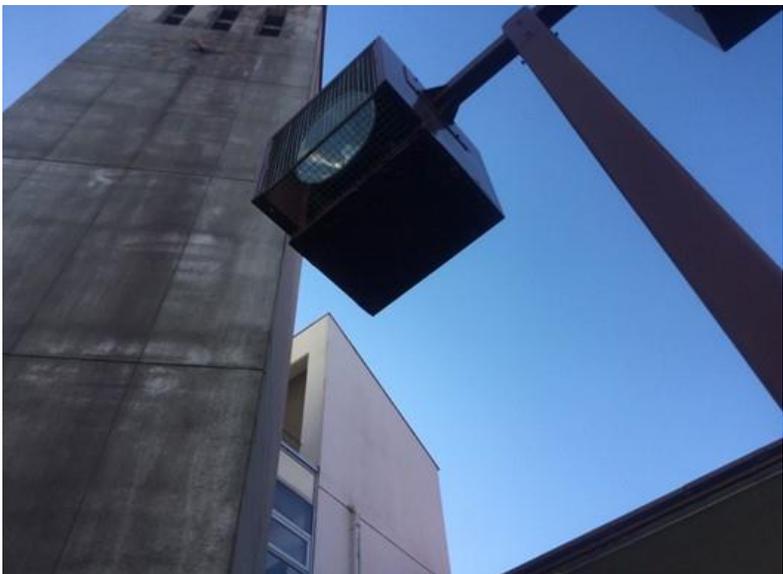
<p>〈場所〉 中庭</p> <p>〈内容〉 照明灯 防護BOXの底板腐食が 著しく落下の恐れあり</p> <p>〈劣化判定〉 C</p>
外構-6

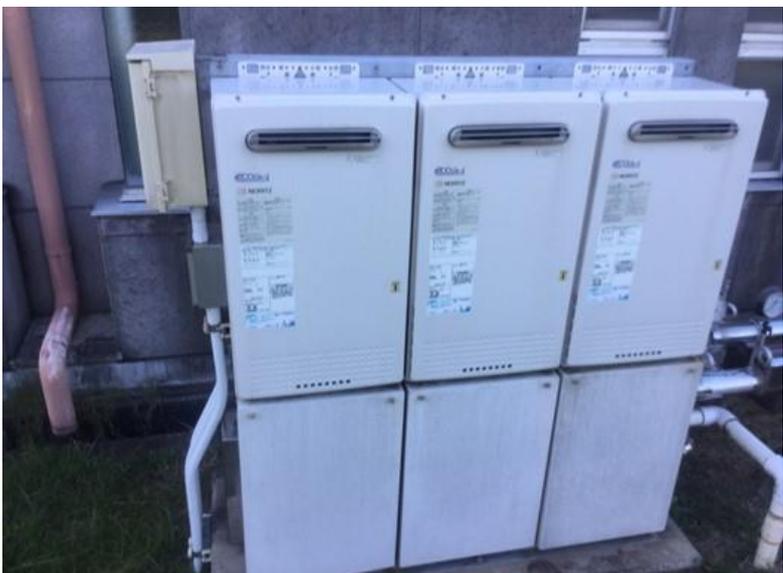
<p>〈場所〉 外部(宿泊サービス棟)</p> <p>〈内容〉 大浴場シャワー用ガス給 湯器 2015年設置</p> <p>〈劣化判定〉 A</p>

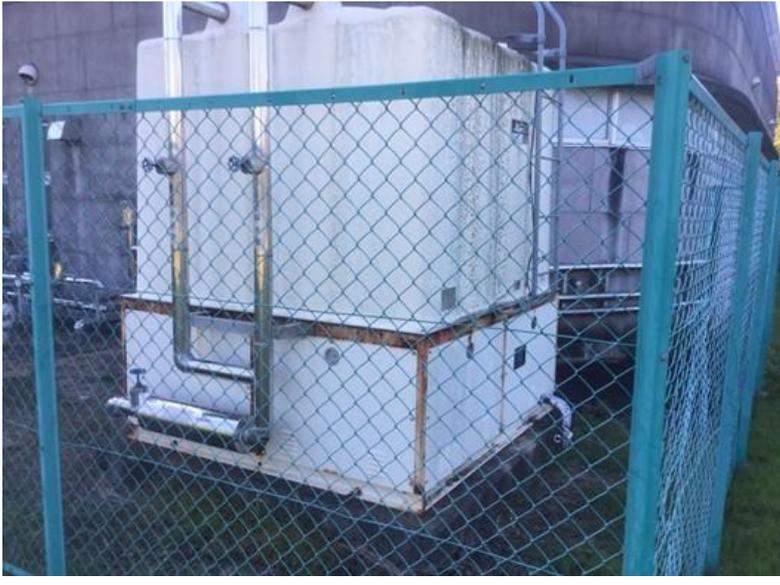
写真番号	写真	コメント
外構-7

<p>〈場所〉 外部(宿泊サービス棟)</p> <p>〈内容〉 大浴場シャワー用ガス給湯器用受水槽 2015年設置</p> <p>〈劣化判定〉 A</p>
外構-8

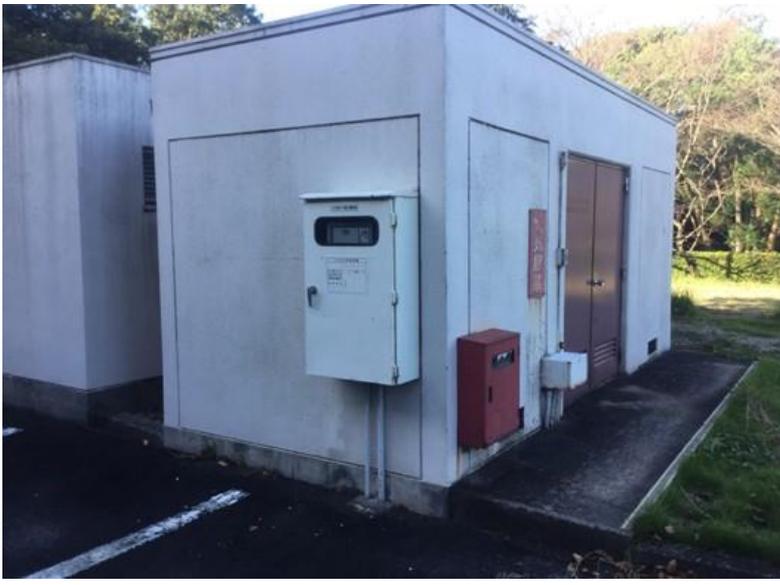
<p>〈場所〉 外部</p> <p>〈内容〉 LPG庫 外壁仕上げ材に汚損あり</p> <p>〈劣化判定〉 -</p>
外構-9

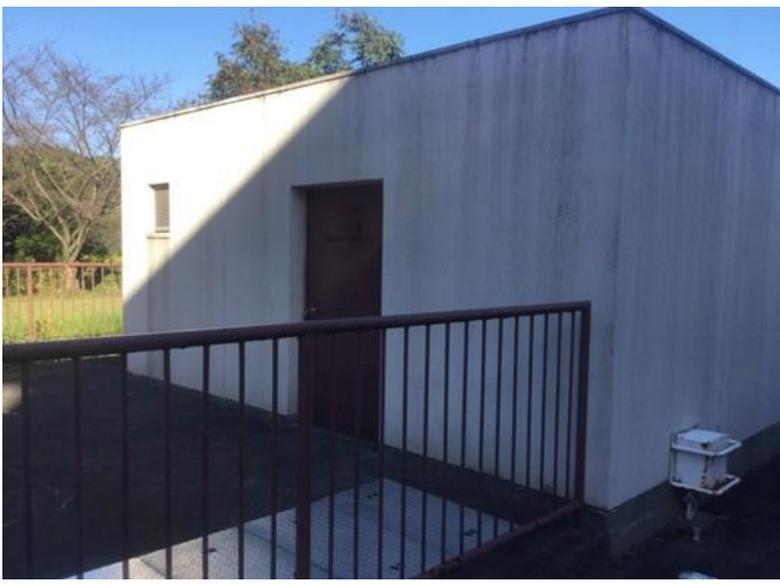
<p>〈場所〉 外部</p> <p>〈内容〉 ブロー室 外壁仕上げ材に汚損あり</p> <p>〈劣化判定〉 -</p>

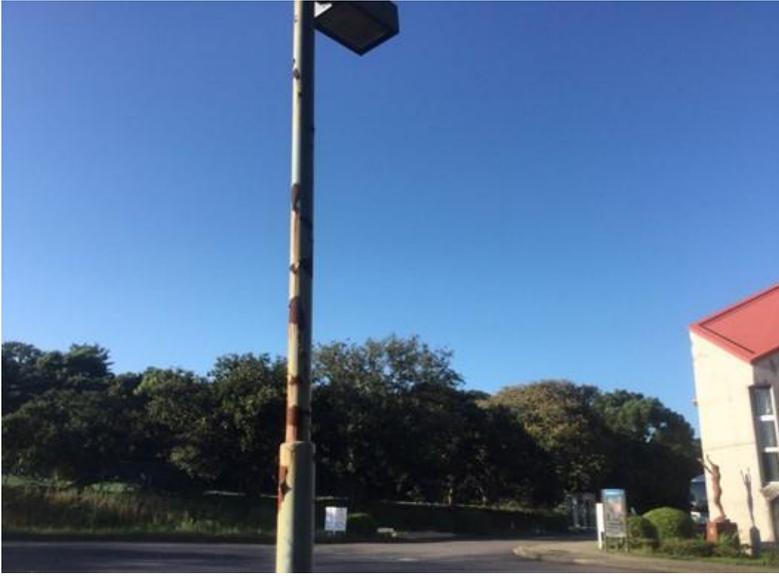
写真番号	写真	コメント
外構-10

<p>〈場所〉 外部</p> <p>〈内容〉 構内灯 ポール等腐食が著しい</p> <p>〈劣化判定〉 C</p>
外構-11

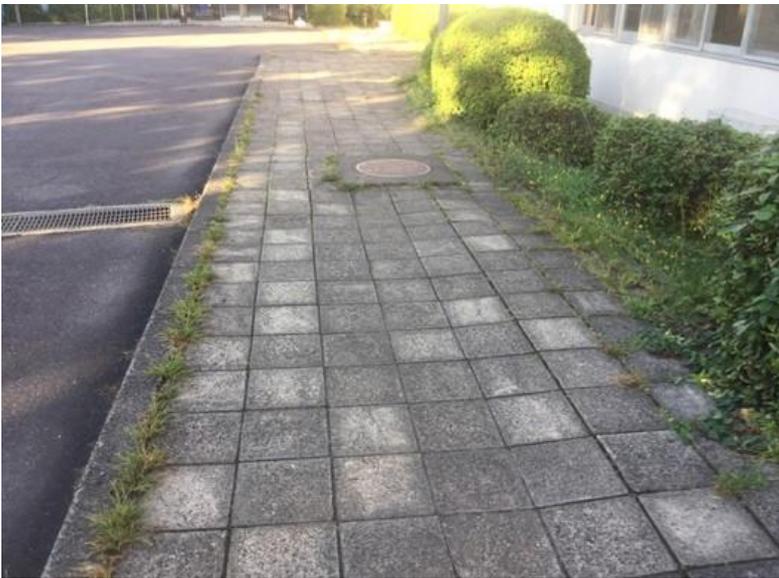
<p>〈場所〉 外部</p> <p>〈内容〉 北側歩道部分 ブロック板敷に沈下あり</p> <p>〈劣化判定〉 B</p>
外構-12

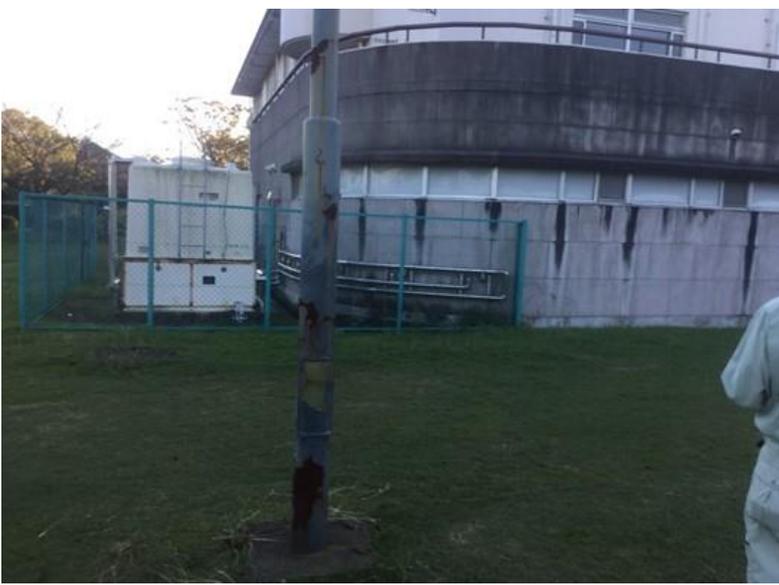
<p>〈場所〉 外部</p> <p>〈内容〉 構内灯 ポール等腐食が著しい</p> <p>〈劣化判定〉 C</p>

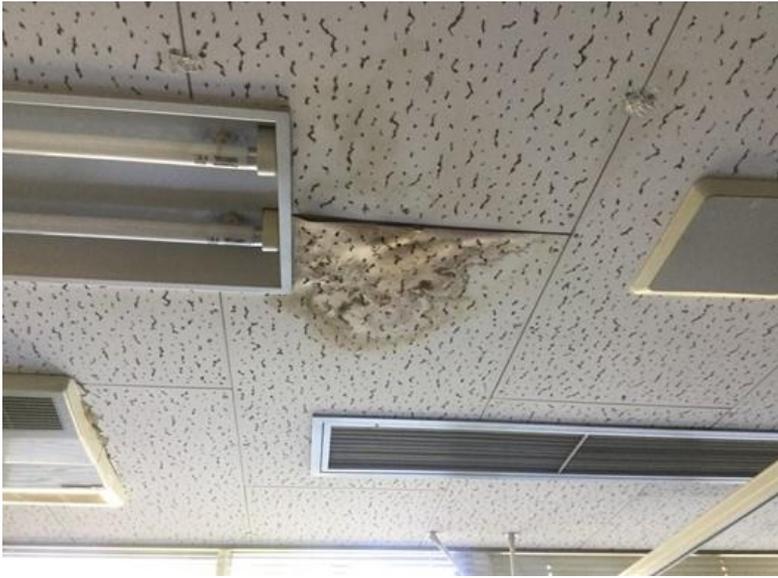
写真番号	写真	コメント
2F-4

<p>〈場所〉 保健室</p> <p>〈内容〉 天井汚損 天井内空調用配管ドレン パンより水漏れ</p> <p>〈劣化判定〉 B 配管材はC</p>
2F-5

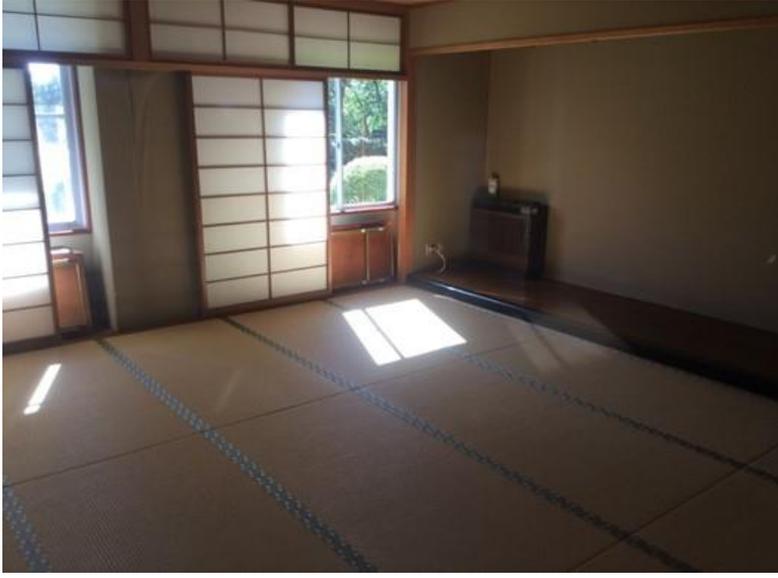
<p>〈場所〉 談話室</p> <p>〈内容〉 内観状況 軽微な汚損、劣化程度</p> <p>〈劣化判定〉 B</p>
2F-6

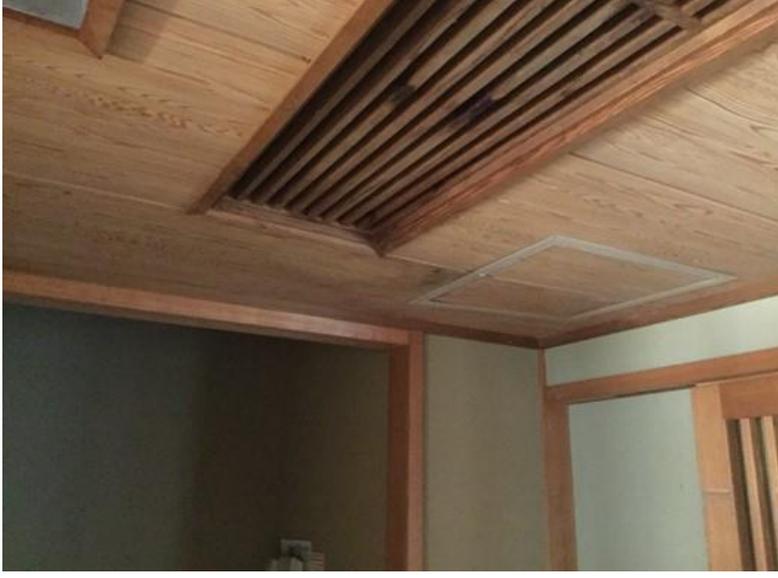
<p>〈場所〉 談話室</p> <p>〈内容〉 天井汚損 空調器配管材より結露あり</p> <p>〈劣化判定〉 B 配管材はC</p>

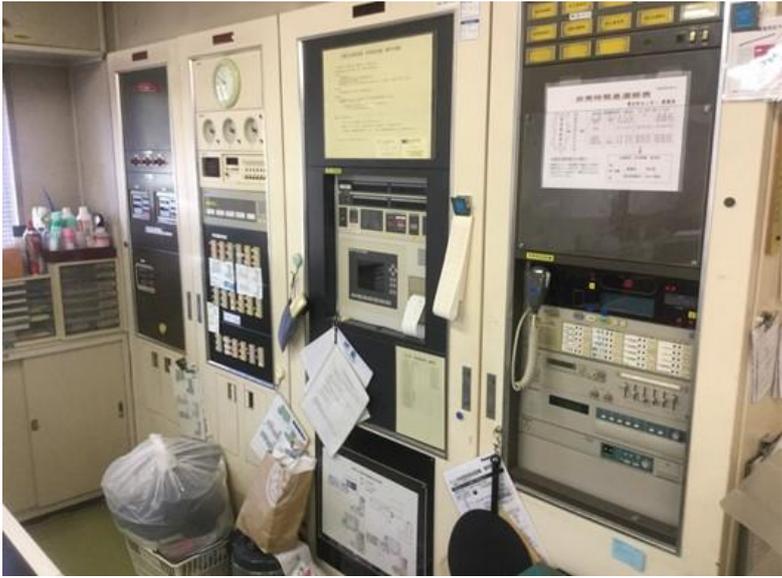
写真番号	写真	コメント
2F-7

<p>〈場所〉 事務室</p> <p>〈内容〉 各種監視盤、操作盤類 自火報関係は2005年に 取替</p> <p>〈劣化判定〉 A</p>
2F-8

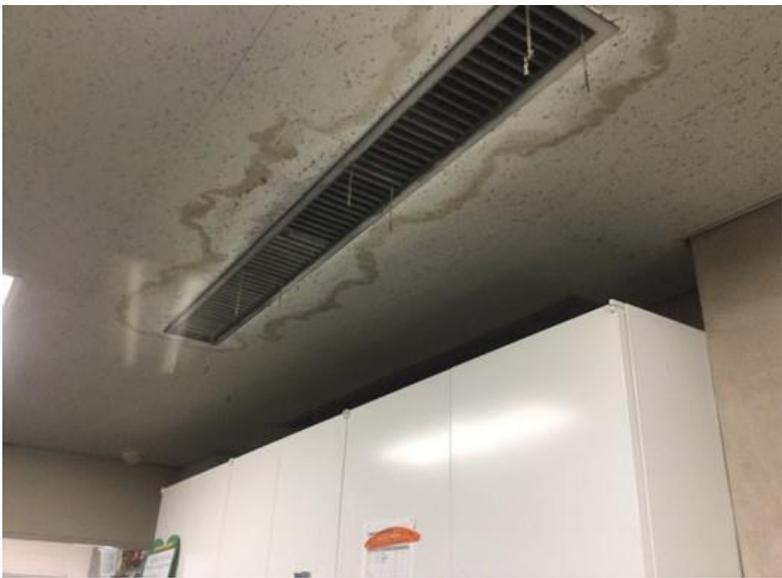
<p>〈場所〉 事務室</p> <p>〈内容〉 天井汚損 空調器配管材より結露あり</p> <p>〈劣化判定〉 B 配管材はC</p>
2F-9

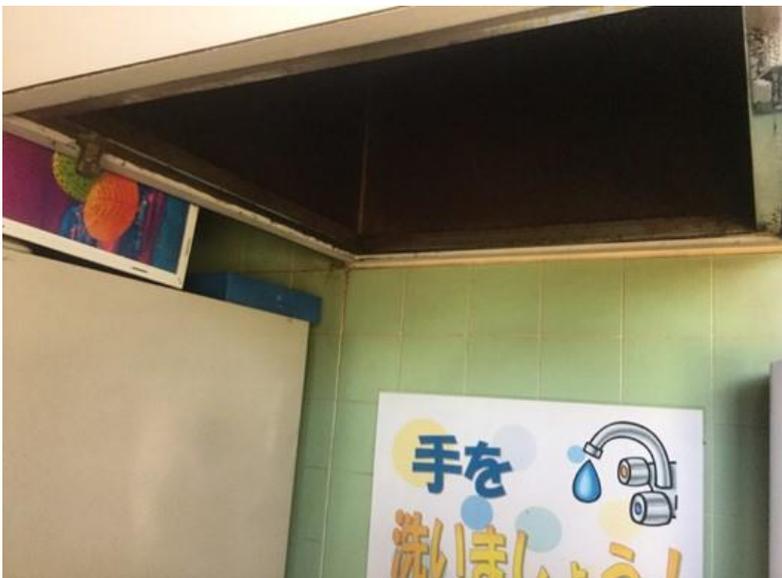
<p>〈場所〉 事務室湯沸かし</p> <p>〈内容〉 換気扇の音大きい</p> <p>〈劣化判定〉 -</p>

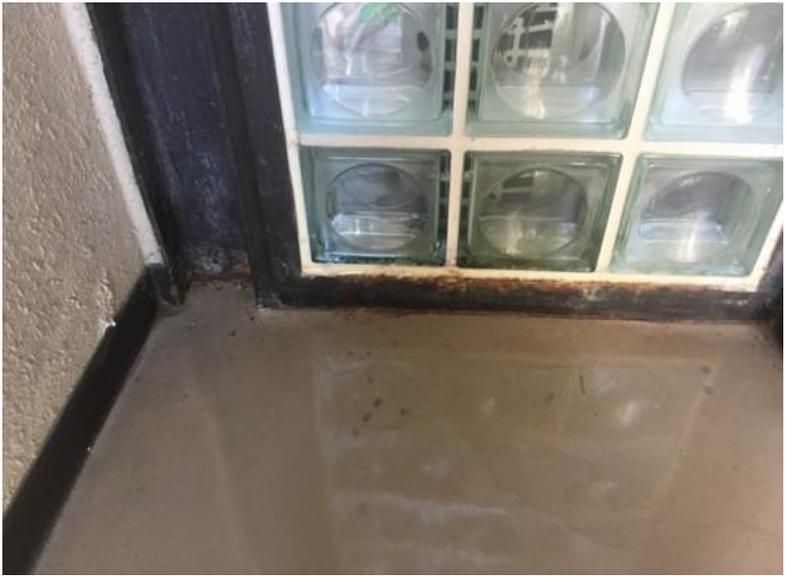
写真番号	写真	コメント
2F-10

<p>〈場所〉 渡り廊下部分</p> <p>〈内容〉 ガラスブロック枠金物に腐食あり</p> <p>〈劣化判定〉 B</p>
2F-11

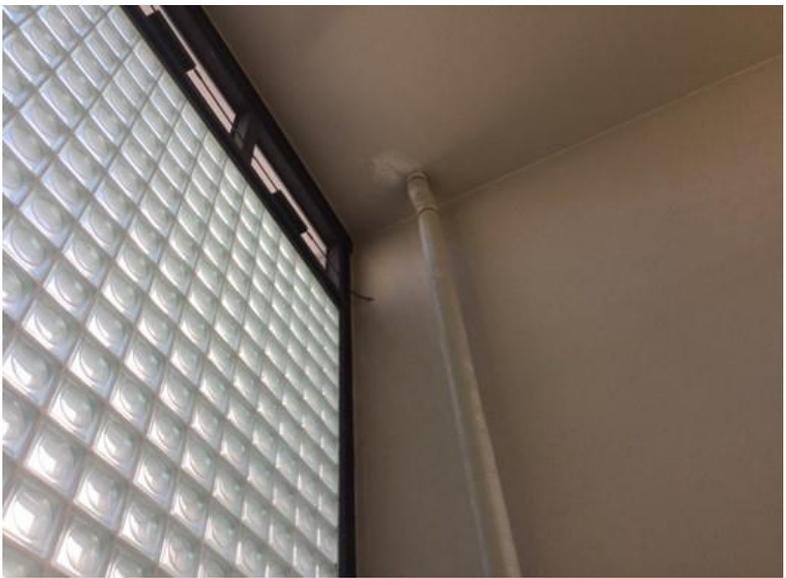
<p>〈場所〉 渡り廊下部分</p> <p>〈内容〉 屋内縦樋上部に漏水。上部に詰りが考えられる</p> <p>〈劣化判定〉 ★</p>
2F-12

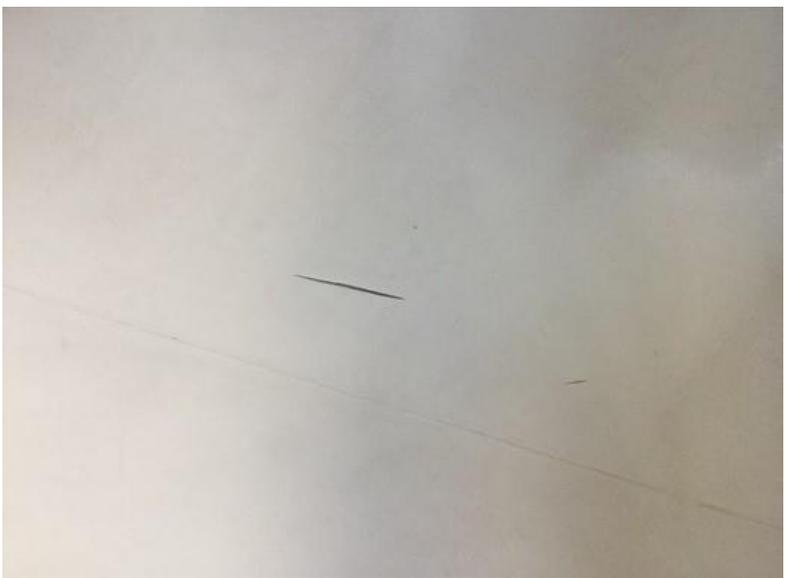
<p>〈場所〉 渡り廊下部分</p> <p>〈内容〉 床仕上げ材に切り傷による剥がれ有り</p> <p>〈劣化判定〉 B</p>

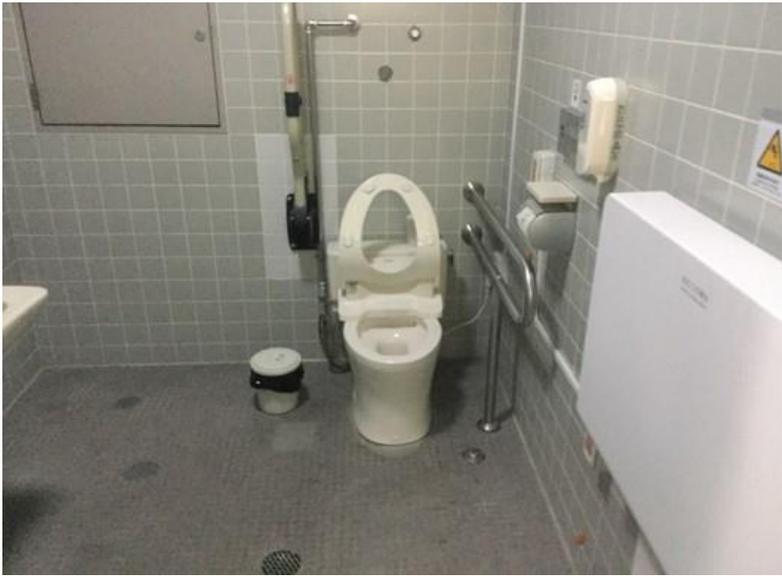
写真番号	写真	コメント
2F-13

<p>〈場所〉 2F身障者用トイレ</p> <p>〈内容〉 内観状況 軽微な汚損、劣化程度</p> <p>〈劣化判定〉 B</p>
3F-1

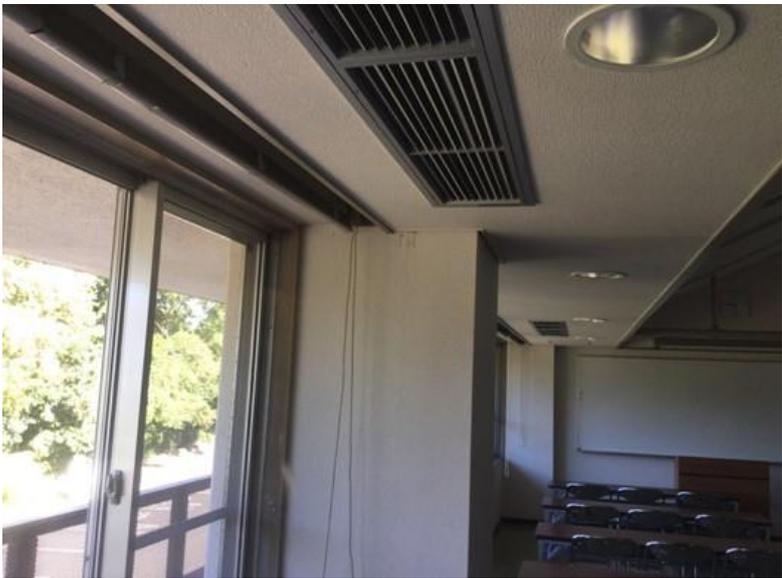
<p>〈場所〉 研修室7</p> <p>〈内容〉 天井内空調用配管ドレン パンより水漏れ</p> <p>〈劣化判定〉 配管材C</p>
3F-2

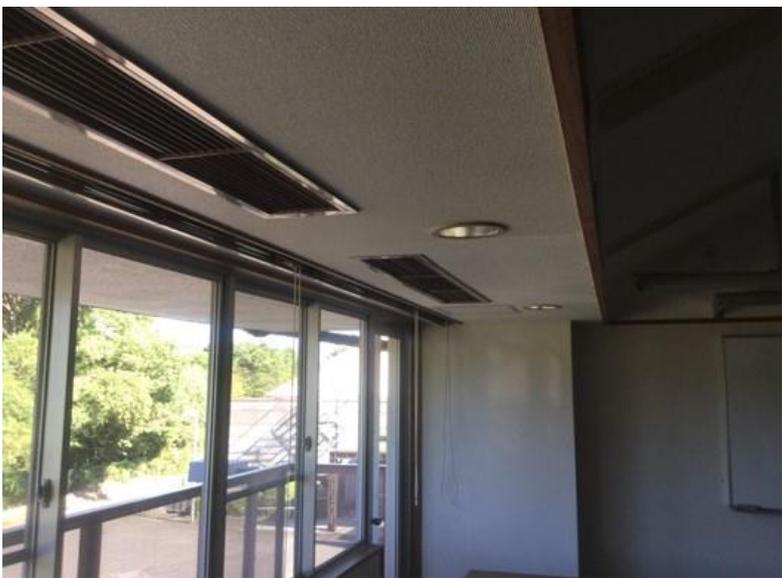
<p>〈場所〉 研修室6</p> <p>〈内容〉 天井内空調用配管ドレン パンより水漏れ</p> <p>〈劣化判定〉 配管材C</p>

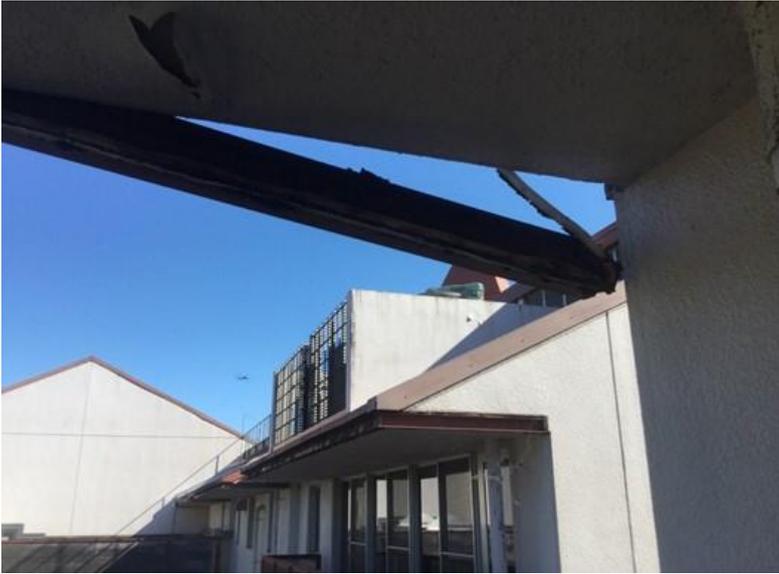
写真番号	写真	コメント
3F-3

<p>〈場所〉 研修室6</p> <p>〈内容〉 ベランダ底部分の金物が脱落</p> <p>〈劣化判定〉 ★</p>
3F-4

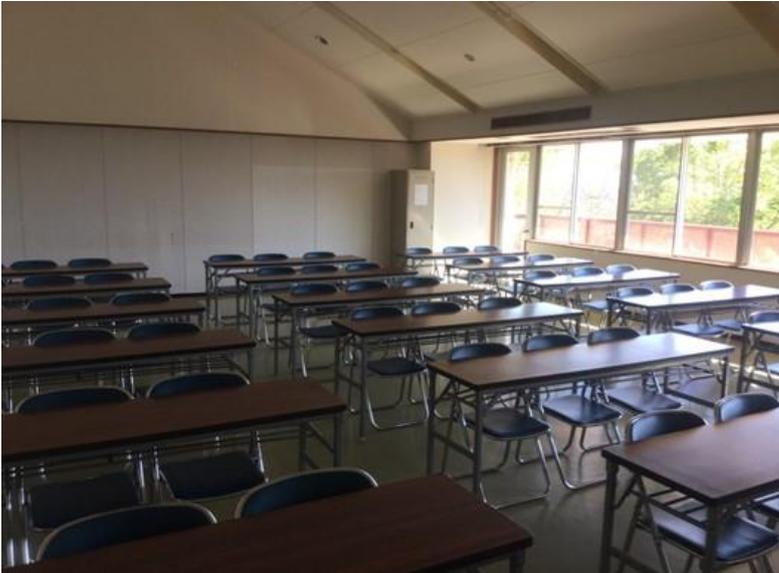
<p>〈場所〉 研修室5</p> <p>〈内容〉 内観状況 軽微な汚損、劣化程度</p> <p>〈劣化判定〉 B</p>
3F-5

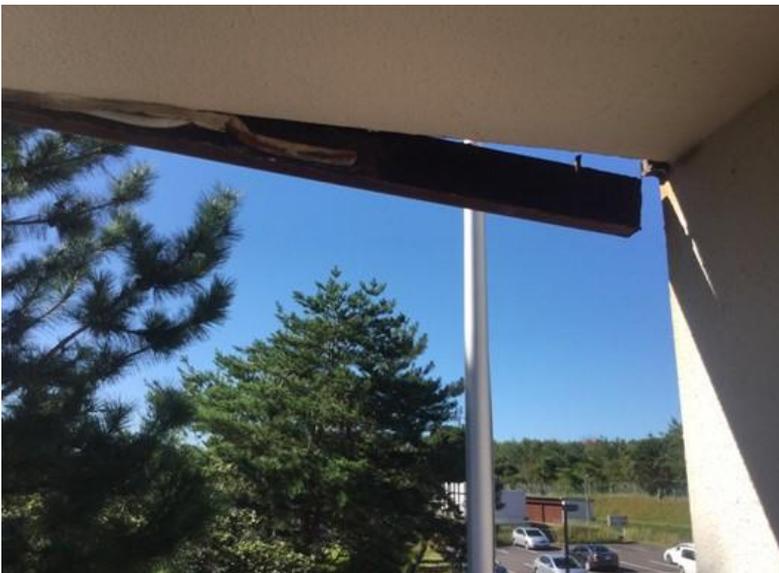
<p>〈場所〉 大研修室</p> <p>〈内容〉 ベランダ底部分の金物が脱落</p> <p>〈劣化判定〉 ★</p>

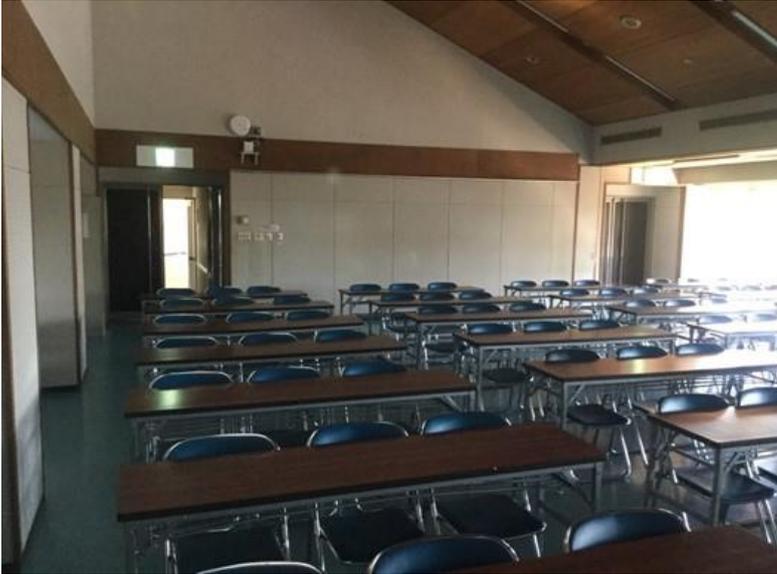
写真番号	写真	コメント
3F-6

<p>〈場所〉 大研修室</p> <p>〈内容〉 内観状況 軽微な汚損、劣化程度</p> <p>〈劣化判定〉 B</p>
3F-7

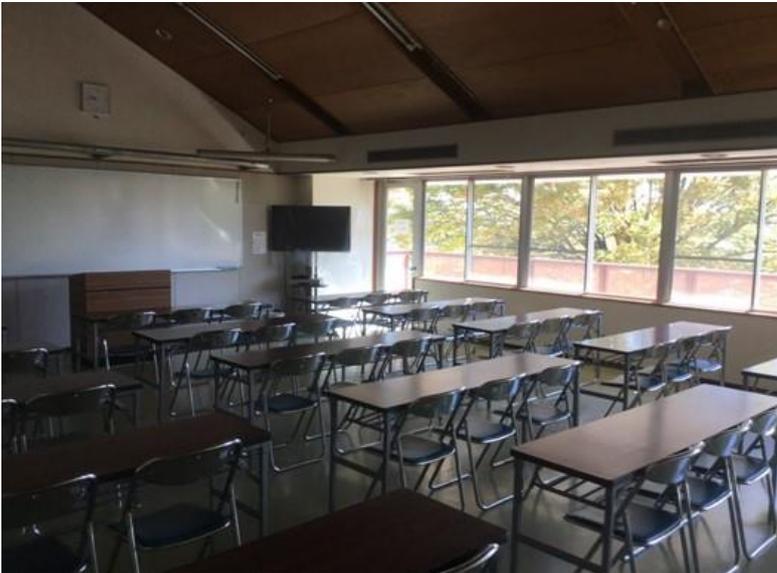
<p>〈場所〉 研修室3・4</p> <p>〈内容〉 内観状況 軽微な汚損、劣化程度</p> <p>〈劣化判定〉 B</p>
3F-8

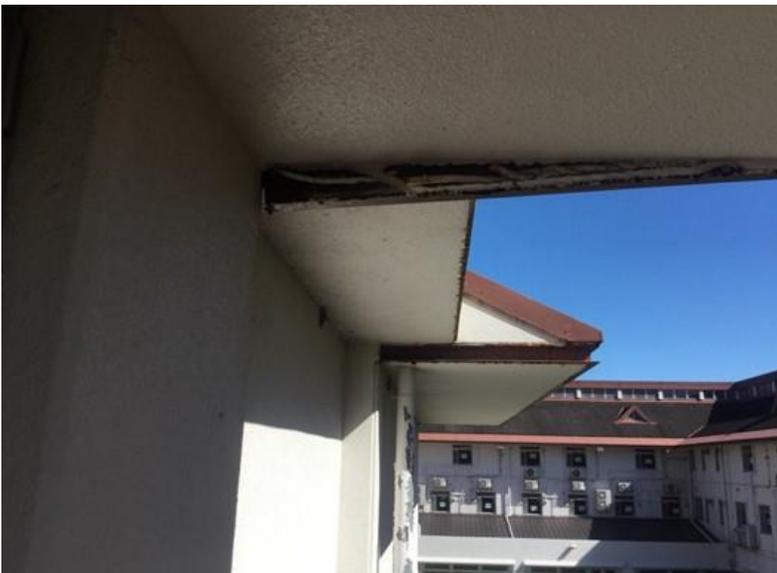
<p>〈場所〉 研修室3・4</p> <p>〈内容〉 ベランダ底部分の金物が脱落</p> <p>〈劣化判定〉 ★</p>

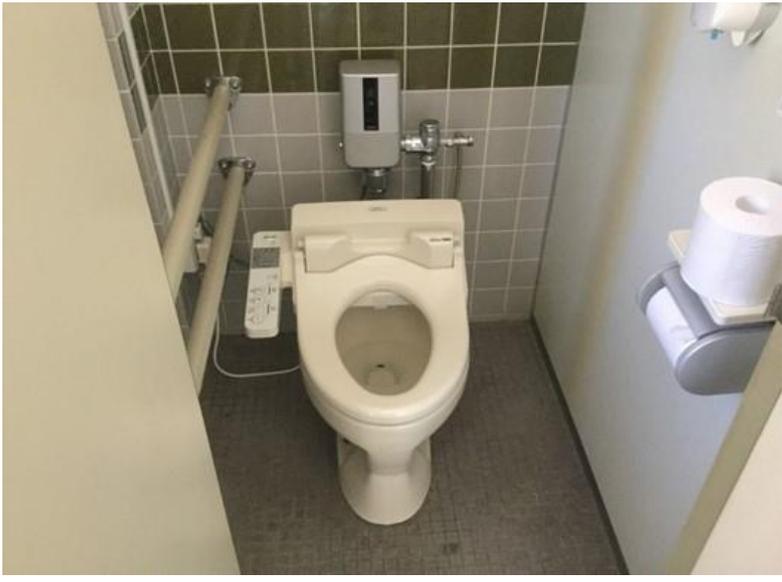
写真番号	写真	コメント
3F-9

<p>〈場所〉 3F男子トイレ</p> <p>〈内容〉 内観状況 軽微な汚損、劣化程度 各トイレは1台を洋便器化済み</p> <p>〈劣化判定〉 B</p>
3F-10

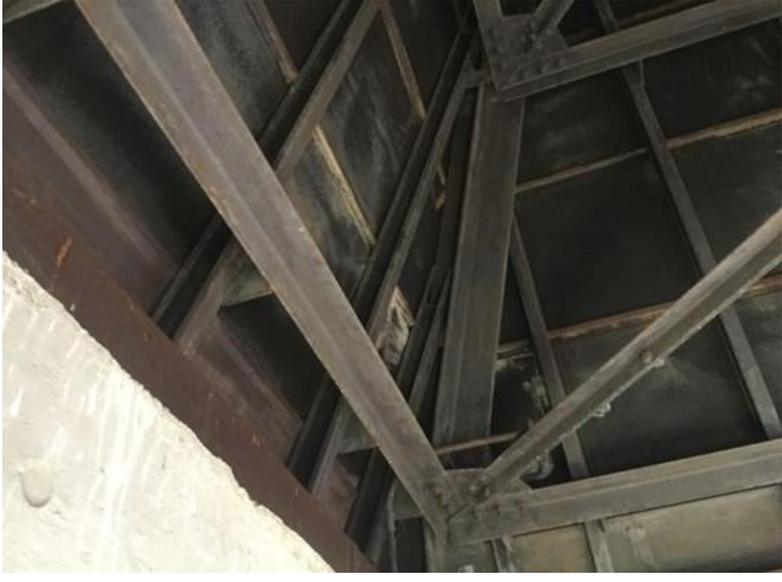
<p>〈場所〉 中央EV塔(総合研修館棟)</p> <p>〈内容〉 塔屋鉄骨に錆あり</p> <p>〈劣化判定〉 -</p>
立面-1

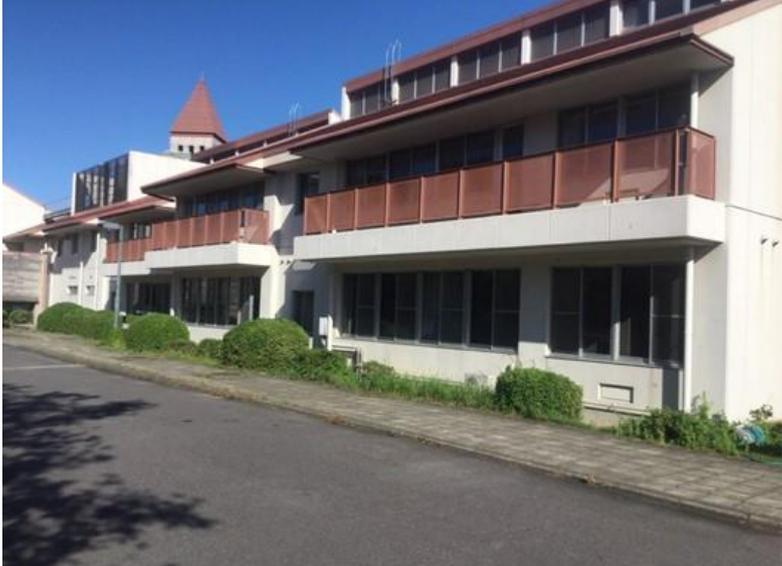
<p>〈場所〉 北側立面</p> <p>〈内容〉 軒先金物が全体的に腐食し、また、シール材も止水が効いていない</p> <p>〈劣化判定〉 ★</p>

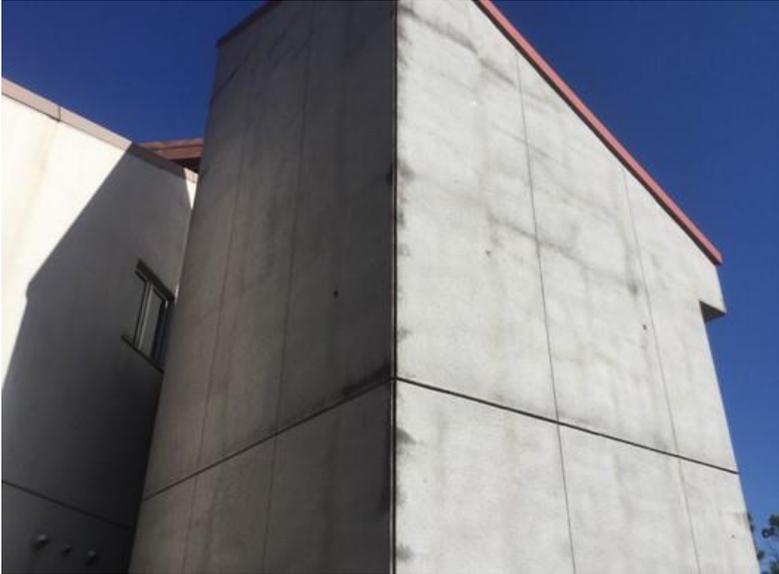
写真番号	写真	コメント
立面-2

<p>〈場所〉 階段塔</p> <p>〈内容〉 外壁石調吹付材の汚損が著しい</p> <p>〈劣化判定〉 B</p>
立面-3

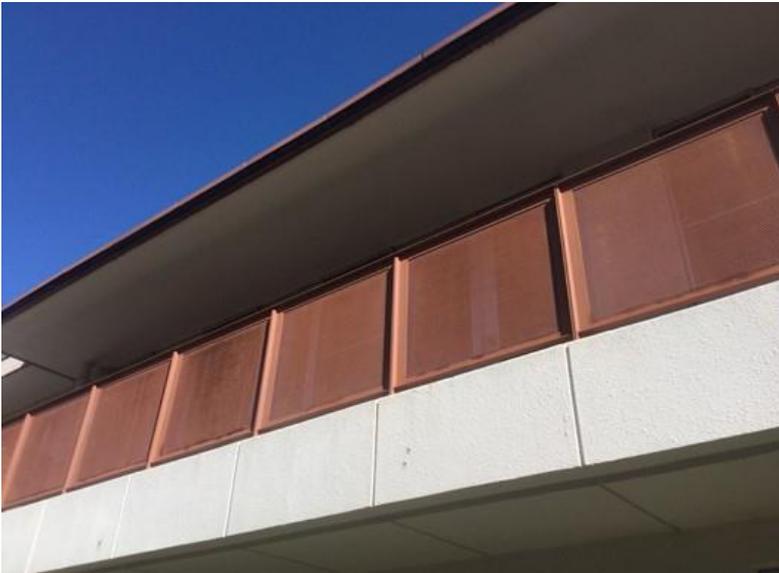
<p>〈場所〉 北側立面</p> <p>〈内容〉 軒先金物が全体的に腐食し、また、シール材も止水が効いていない</p> <p>〈劣化判定〉 ★</p>
立面-4

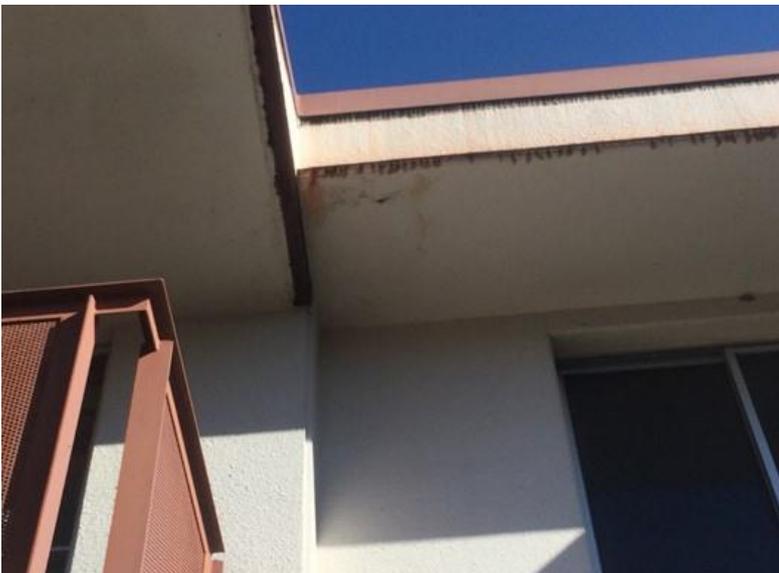
<p>〈場所〉 北側立面</p> <p>〈内容〉 軒裏の吹付材に雨水浸入による膨れがみられる</p> <p>〈劣化判定〉 B</p>

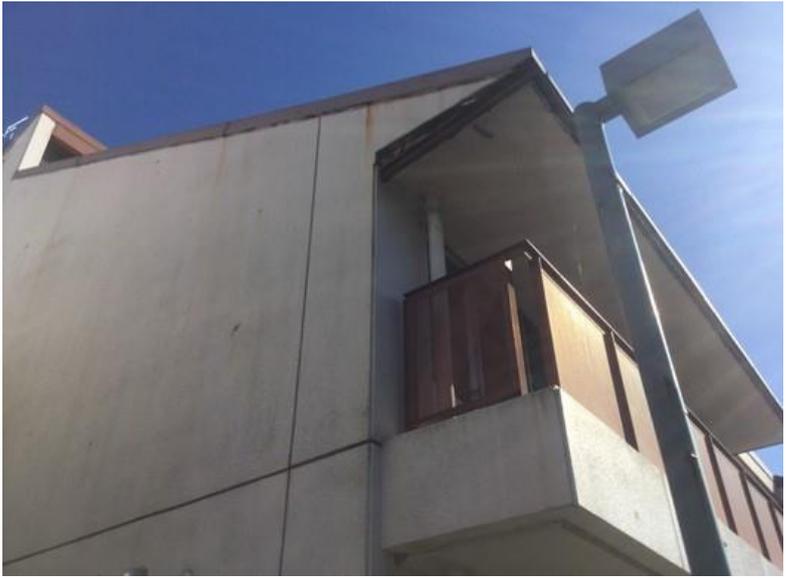
写真番号	写真	コメント
立面-5

<p>〈場所〉 北側立面</p> <p>〈内容〉 軒先部分の金物が脱落 落下の恐れあり</p> <p>〈劣化判定〉 ★</p>
立面-6

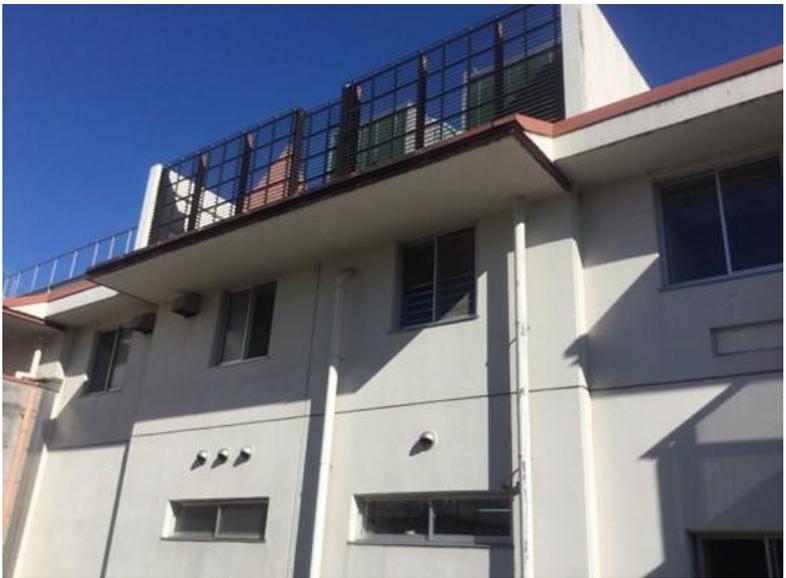
<p>〈場所〉 北側立面</p> <p>〈内容〉 軒先金物が全体的に腐食し、また、シール材も止水が効いていない</p> <p>〈劣化判定〉 ★</p>
立面-7

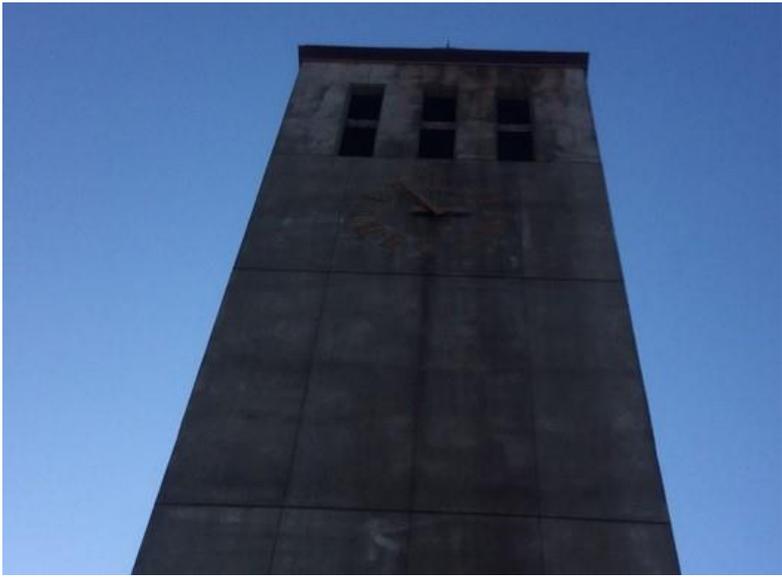
写真番号	写真	コメント
立面-8

<p>〈場所〉 中央EV塔(総合研修館棟)</p> <p>〈内容〉 外壁石調吹付材の汚損が著しい</p> <p>〈劣化判定〉 B</p>
立面-9

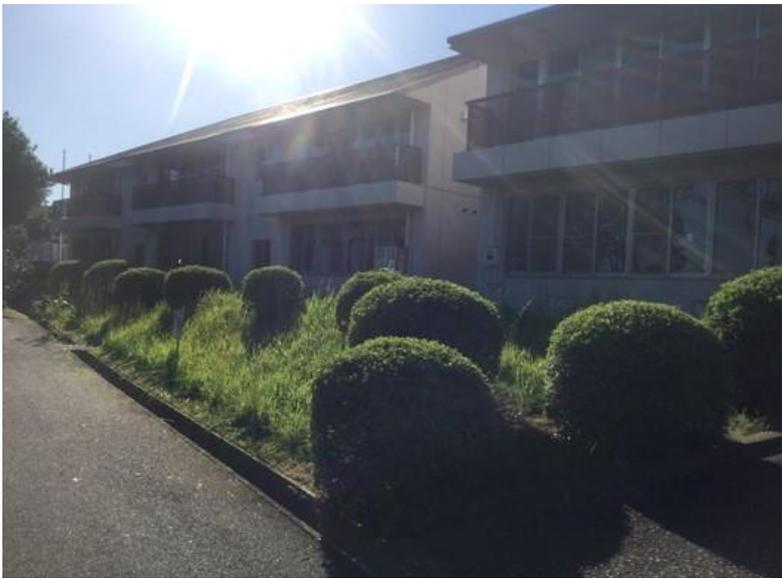
<p>〈場所〉 南側立面</p> <p>〈内容〉 軒先金物が全体的に腐食し、また、シール材も止水が効いていない</p> <p>〈劣化判定〉 ★</p>
立面-10

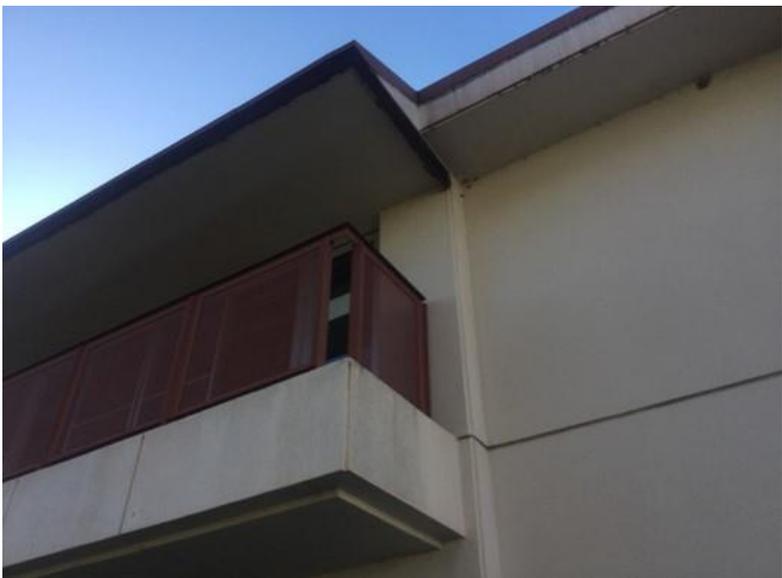
<p>〈場所〉 南側立面</p> <p>〈内容〉 軒先金物が全体的に腐食し、また、シール材も止水が効いていない</p> <p>〈劣化判定〉 ★</p>

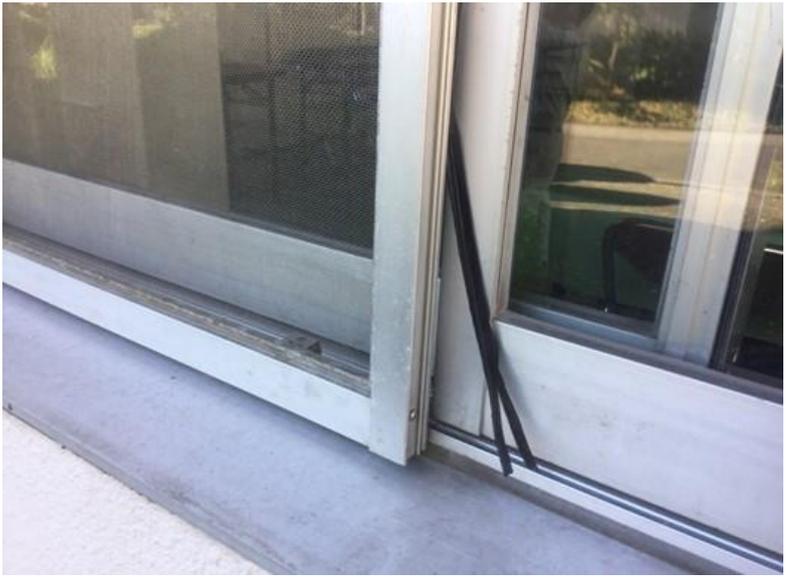
<p>〈場所〉 南側立面</p> <p>〈内容〉 アルミ窓 一部にゴム部品の剥がれあり</p> <p>〈劣化判定〉 B</p>
立面-12

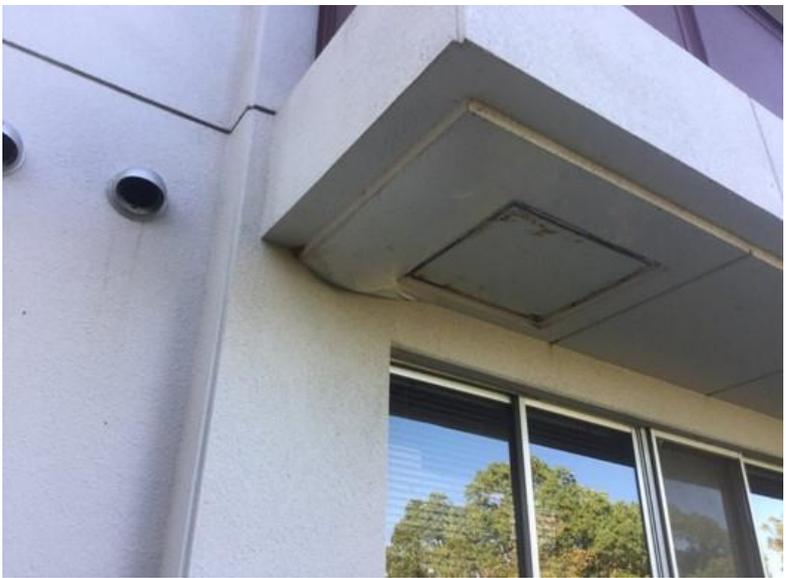
<p>〈場所〉 南側立面</p> <p>〈内容〉 ベランダの吹付材に雨水浸入による膨れがみられる</p> <p>〈劣化判定〉 B</p>
立面-13

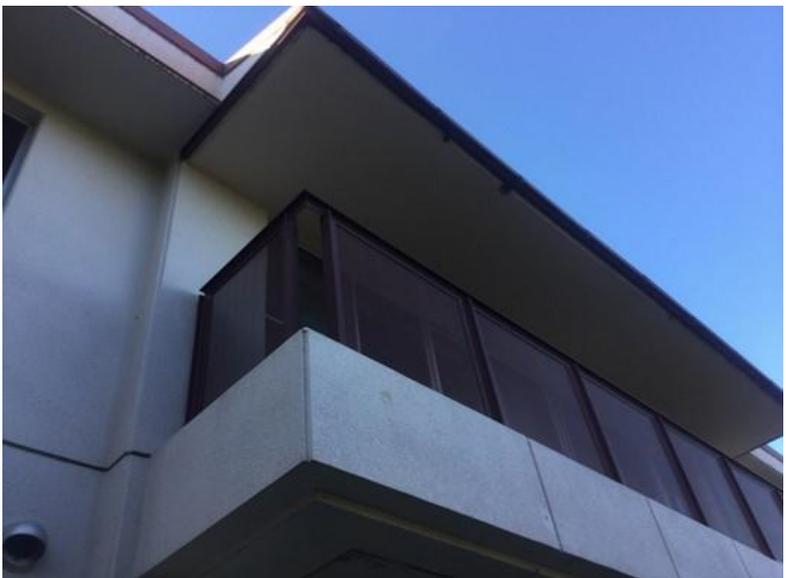
<p>〈場所〉 南側立面</p> <p>〈内容〉 軒先金物が全体的に腐食し、また、シール材も止水が効いていない</p> <p>〈劣化判定〉 ★</p>

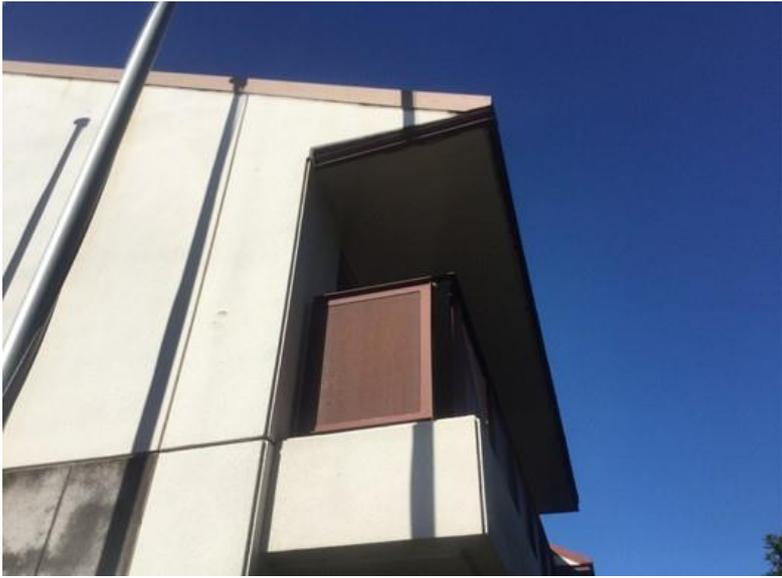
<p>〈場所〉 南側立面</p> <p>〈内容〉 軒先金物が全体的に腐食し、また、シール材も止水が効いていない</p> <p>〈劣化判定〉 ★</p>
立面-15

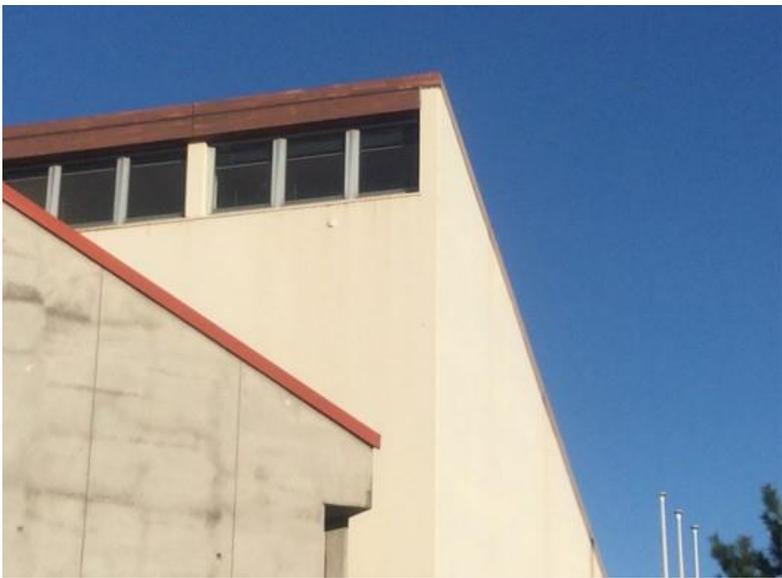
<p>〈場所〉 北側立面</p> <p>〈内容〉 外壁吹付材に雨水浸入による膨れがみられる</p> <p>〈劣化判定〉 B</p>
屋根-1

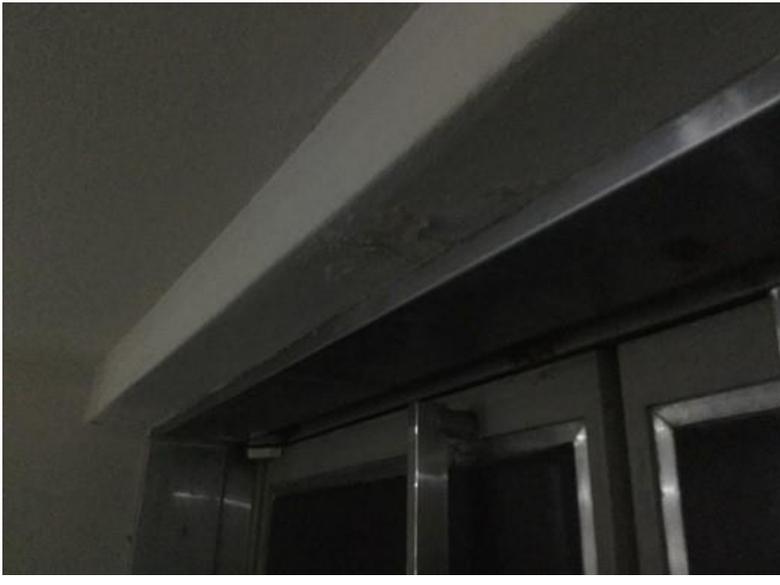
<p>〈場所〉 1Fホール</p> <p>〈内容〉 天井汚損 EXP・J部からの漏水</p> <p>〈劣化判定〉 B</p>
1F-2

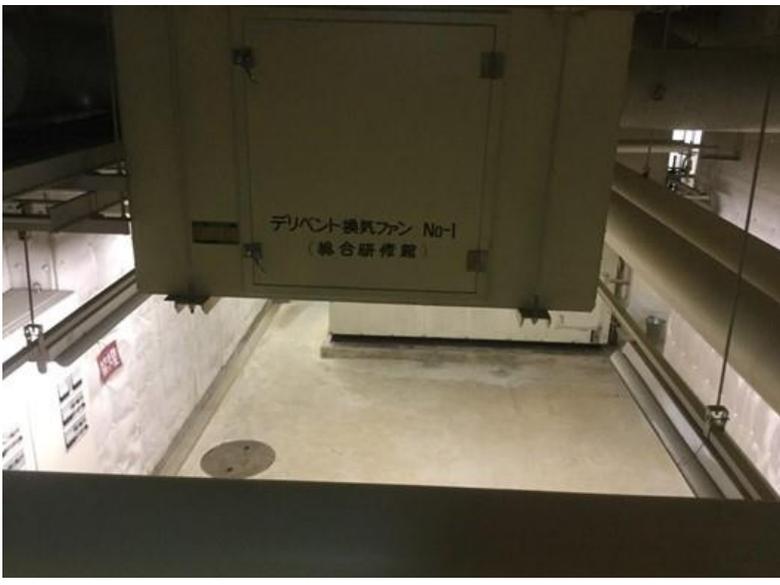
<p>〈場所〉 空調機械室</p> <p>〈内容〉 換気ファン</p> <p>〈劣化判定〉 A</p>
1F-3

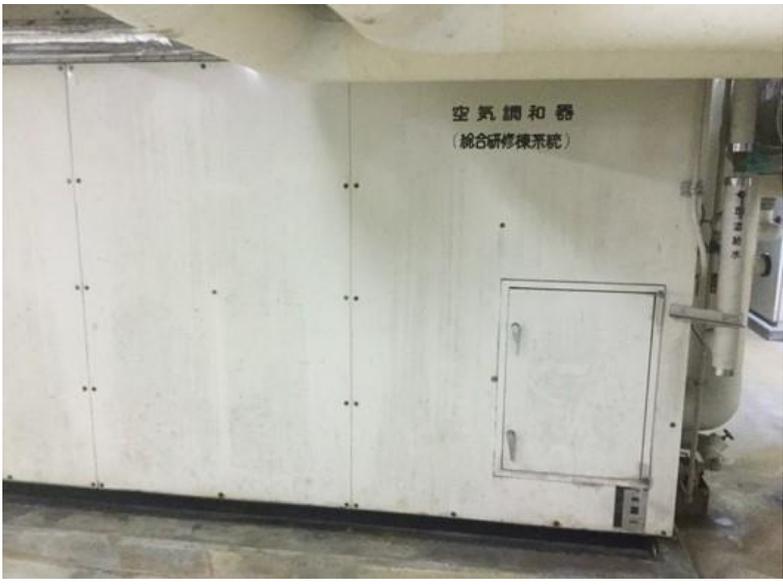
<p>〈場所〉 空調機械室</p> <p>〈内容〉 空気調和器 内部に錆が多数</p> <p>〈劣化判定〉 B</p>
1F-6
