管理研修棟、外構

調査日 2019年10月8,9日

総合研修館棟

宿泊サービス棟

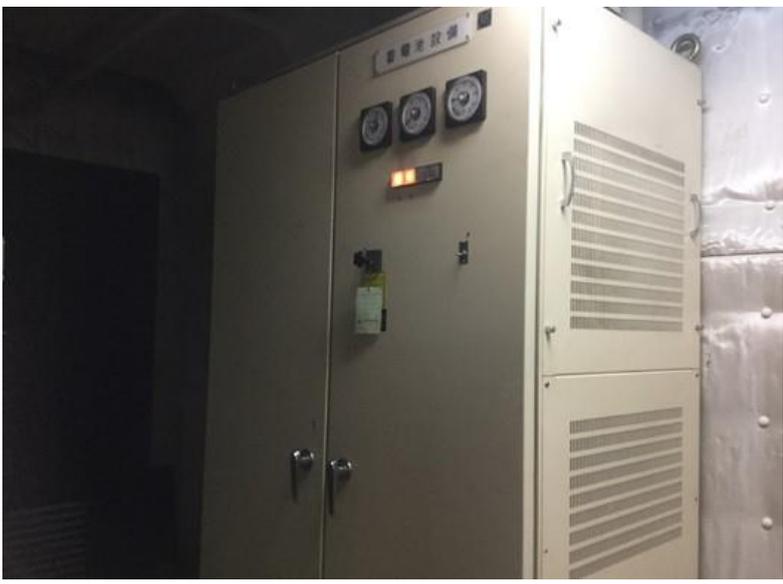
<p>〈場所〉 空調機械室</p> <p>〈内容〉 蓄電池設備 更新予定あり</p> <p>〈劣化判定〉 C</p>

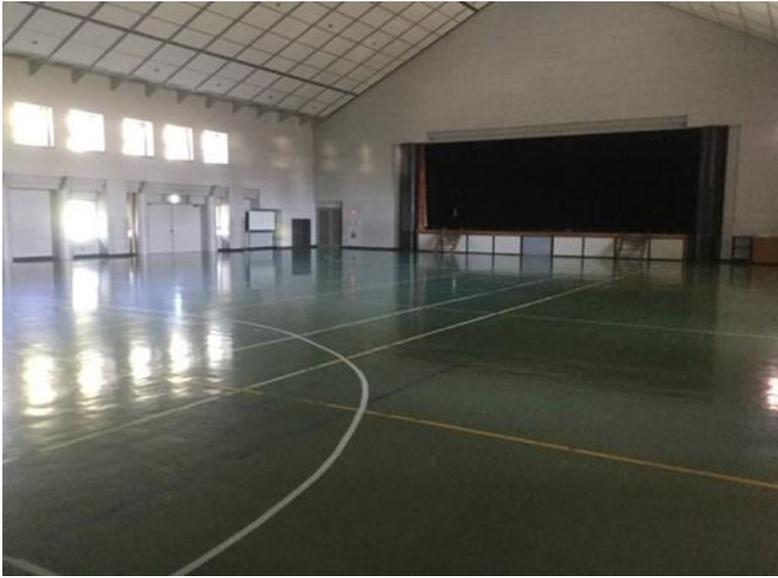
<p>〈場所〉 総合研修館</p> <p>〈内容〉 内観状況 軽微な汚損、劣化程度</p> <p>〈劣化判定〉 A</p>
1F-11

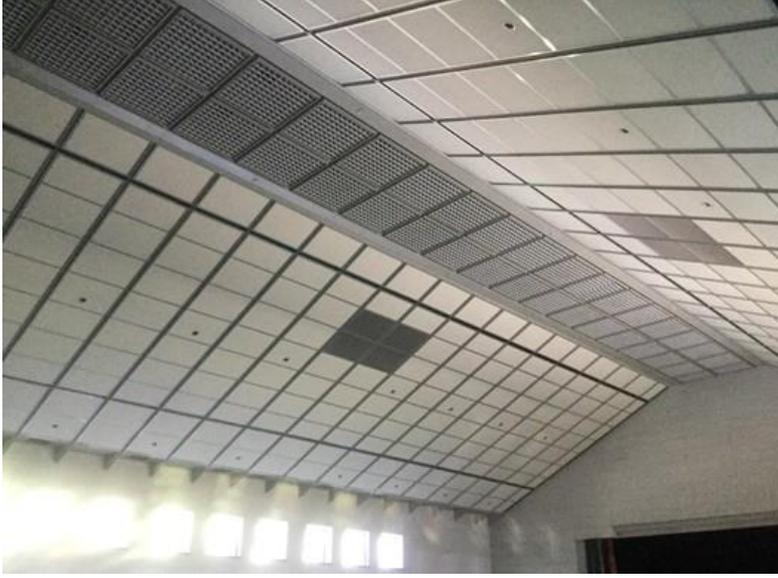
<p>〈場所〉 総合研修館</p> <p>〈内容〉 天井材 2007年全面更新 最下部まわりには雨漏れあり</p> <p>〈劣化判定〉 B</p>
1F-12

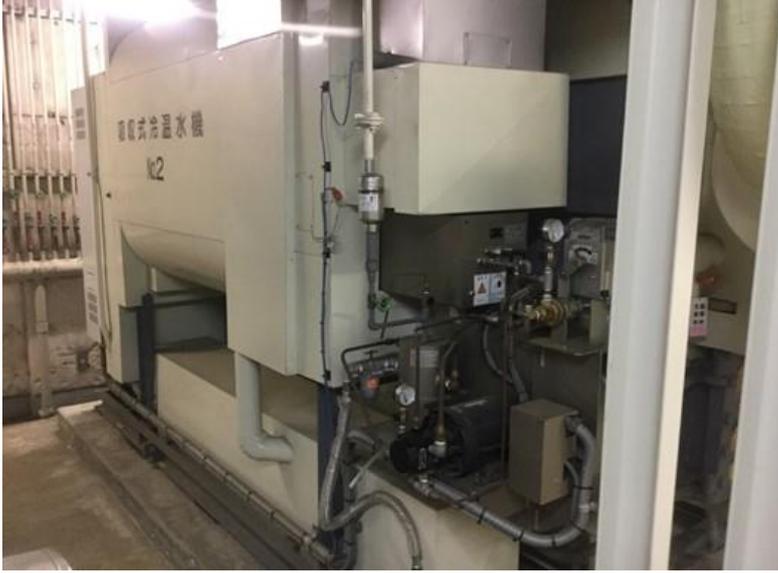
<p>〈場所〉 空調機械室</p> <p>〈内容〉 吸収式冷温水器 2009年更新</p> <p>〈劣化判定〉 A * 冷凍機本体</p>

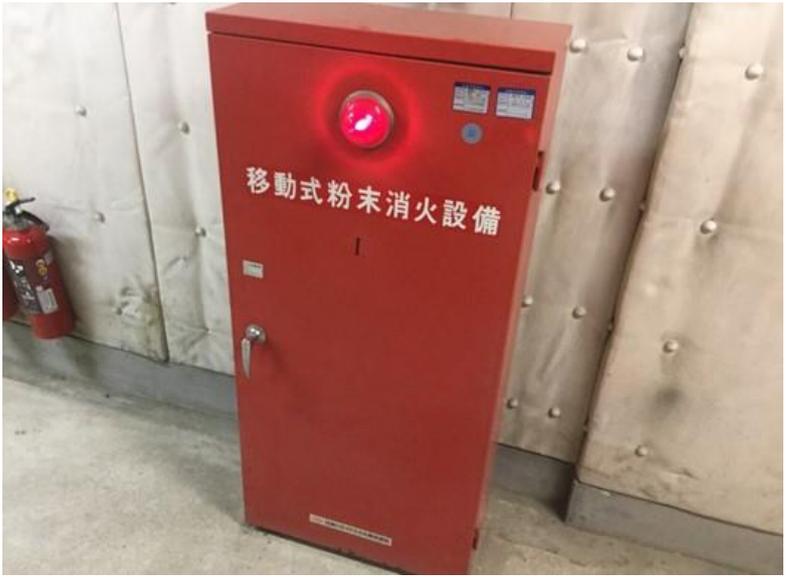
<p>〈場所〉 空調機械室</p> <p>〈内容〉 移動式粉末消火設備</p> <p>〈劣化判定〉 -</p>
1F-17

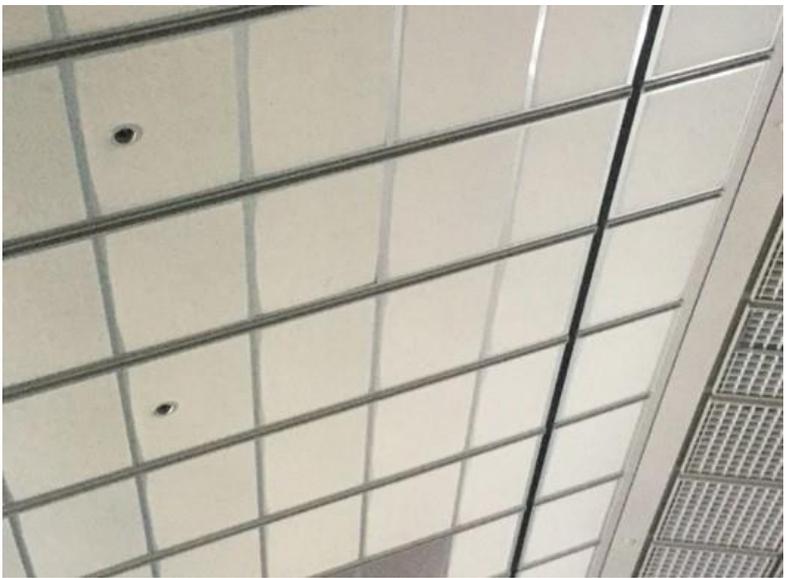
<p>〈場所〉 総合研修館</p> <p>〈内容〉 天井材 2007年全面更新 最下部まわりに雨漏れあり</p> <p>〈劣化判定〉 B</p>
1F-18

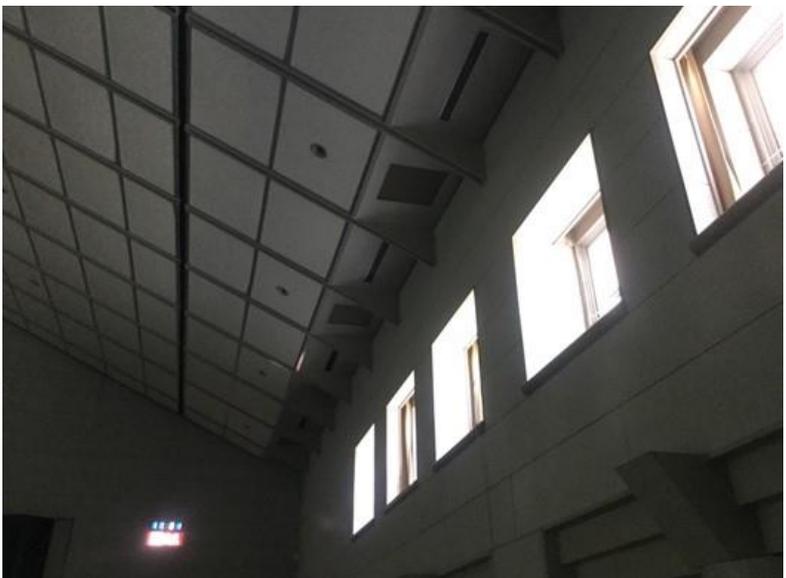
<p>〈場所〉 総合研修館</p> <p>〈内容〉 天井材 2007年全面更新 最下部まわりに雨漏れあり</p> <p>〈劣化判定〉 B</p>

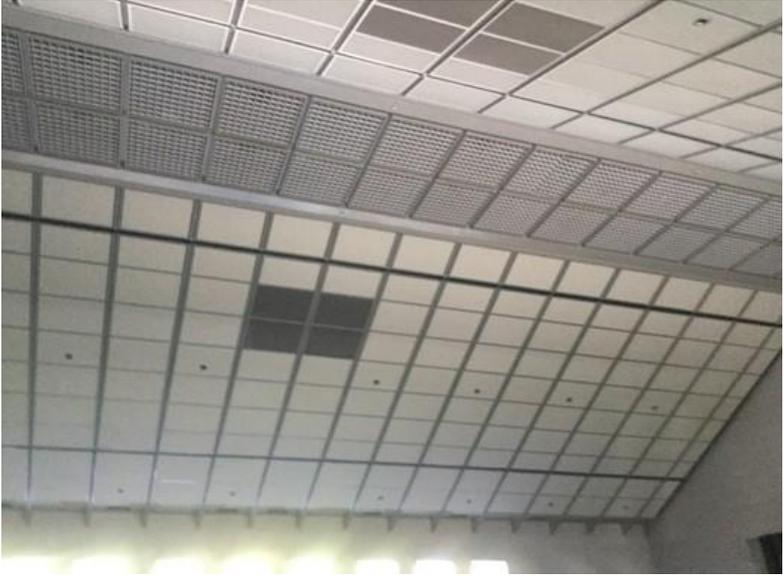
<p>〈場所〉 総合研修館</p> <p>〈内容〉 天井材 2007年全面更新 最下部まわりに雨漏れあり</p> <p>〈劣化判定〉 B</p>
2F-1

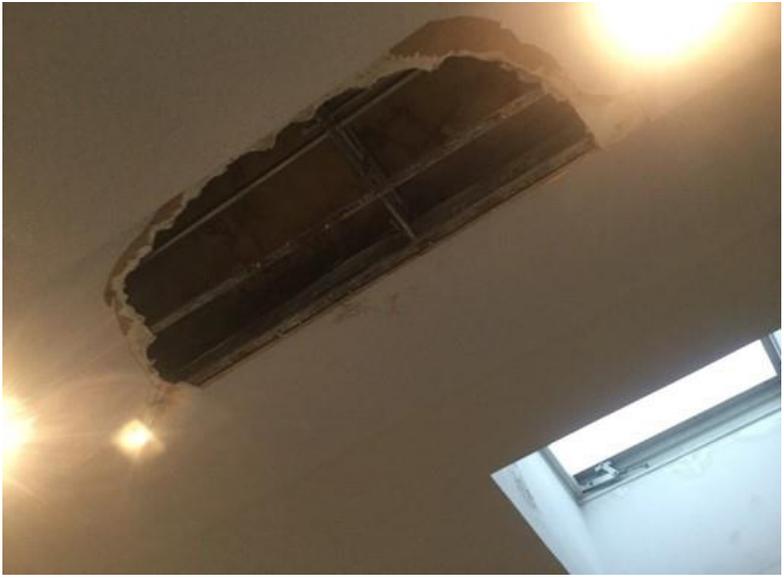
<p>〈場所〉 エントランスホール</p> <p>〈内容〉 天井材の欠損 屋根からの雨漏れ</p> <p>〈劣化判定〉 B</p>
2F-2

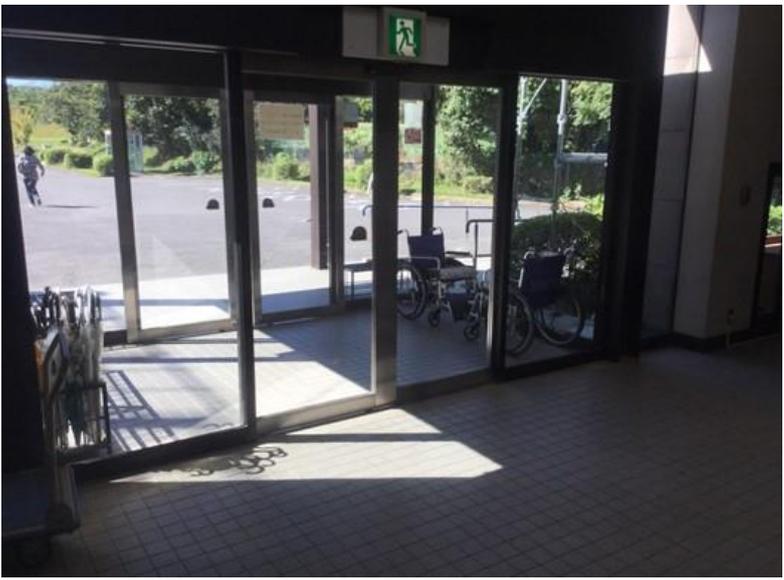
<p>〈場所〉 玄関</p> <p>〈内容〉 自動ドア</p> <p>〈劣化判定〉 -</p>

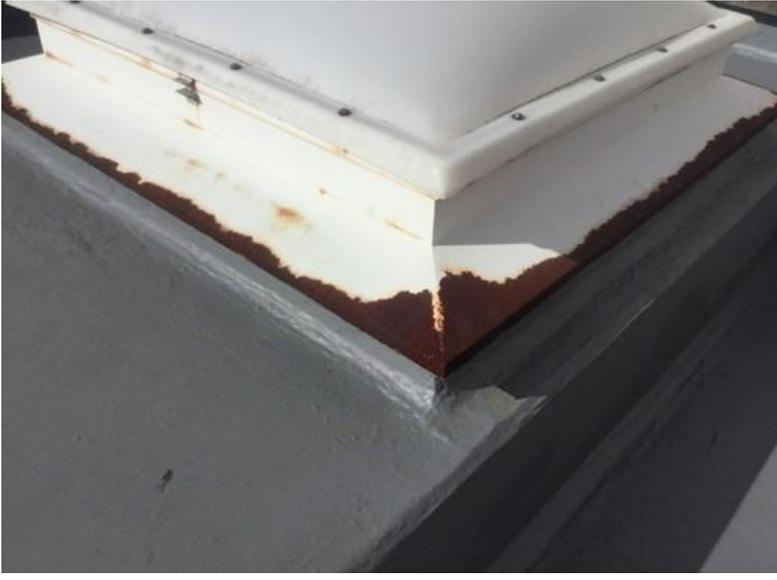
<p>〈場所〉 エントランスホール屋根</p> <p>〈内容〉 トップライト金物 錆進行</p> <p>〈劣化判定〉 ★</p>
屋根1-6

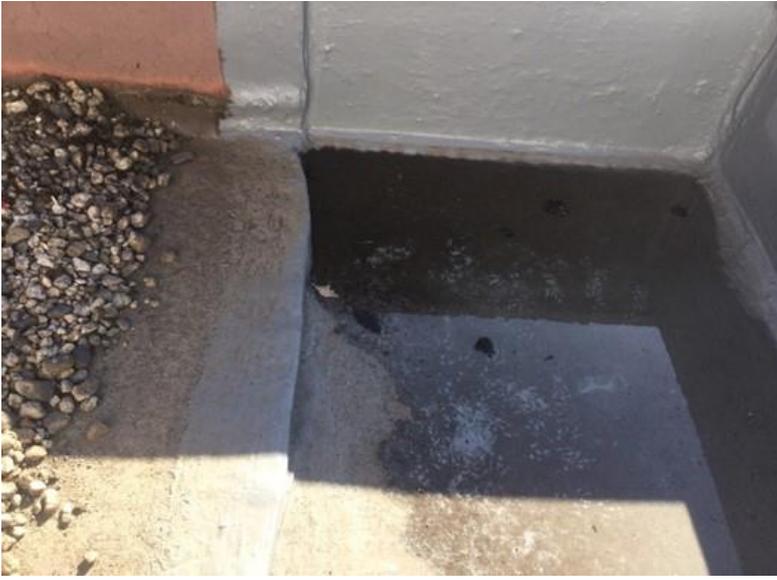
<p>〈場所〉 エントランスホール屋根</p> <p>〈内容〉 改修している塗膜防水部分に水溜まりが発生している</p> <p>〈劣化判定〉 -</p>
屋根1-7

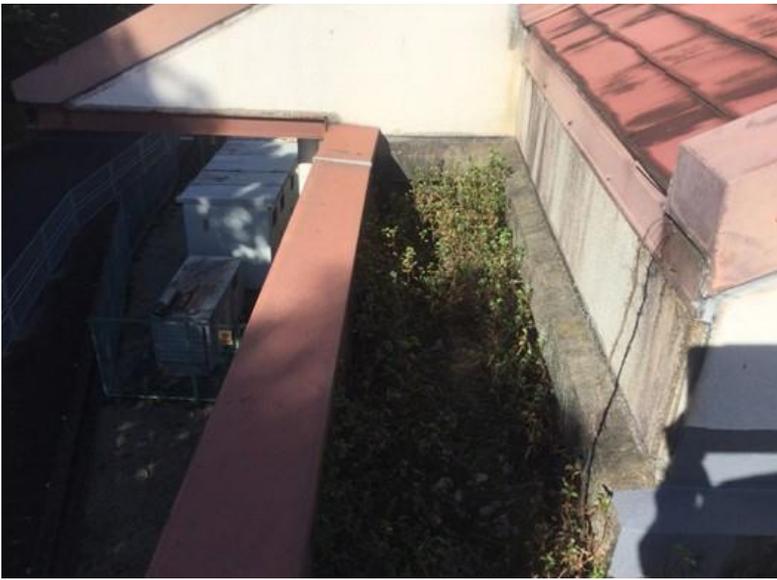
<p>〈場所〉 エントランスホール屋根</p> <p>〈内容〉 北側部分に雑草等蓄積</p> <p>〈劣化判定〉 ★</p>

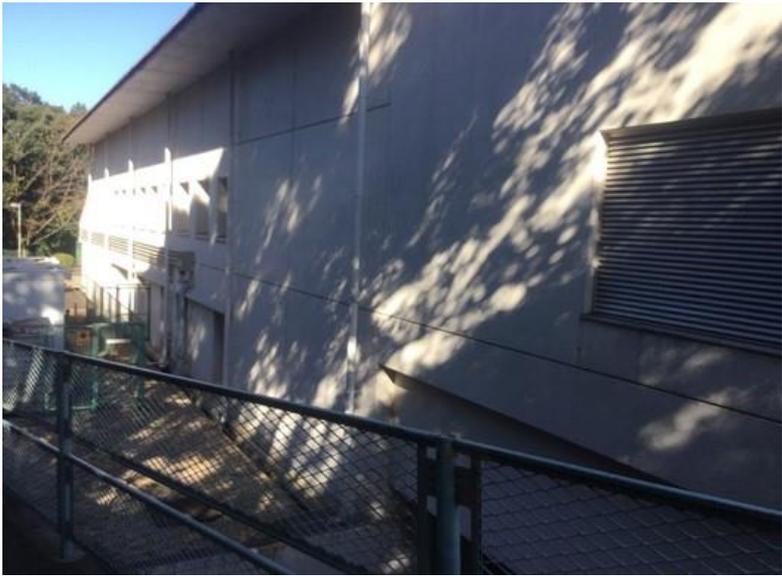
<p>〈場所〉 北側立面</p> <p>〈内容〉 軒先金物が全体的に腐食し、また、シール材も止水が効いていない</p> <p>〈劣化判定〉 ★</p>
立面-2

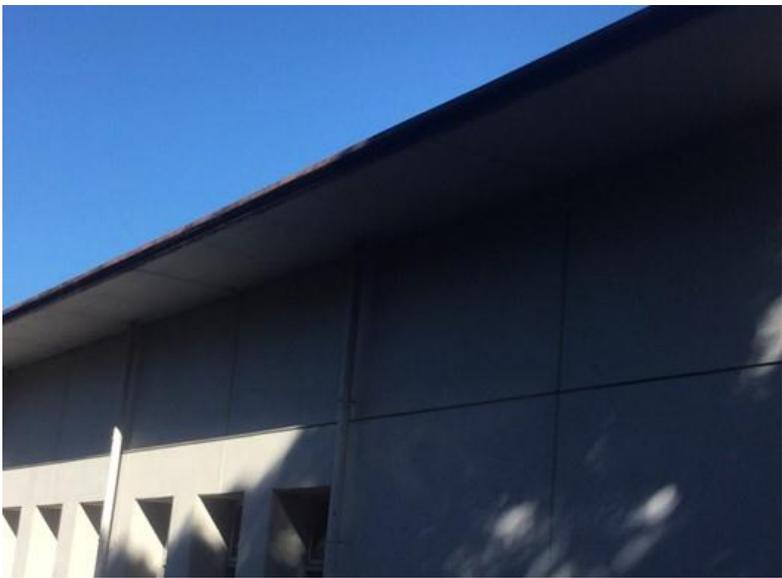
<p>〈場所〉 北側立面</p> <p>〈内容〉 軒先金物が全体的に腐食し、また、シール材も止水が効いていない</p> <p>〈劣化判定〉 ★</p>
立面-3

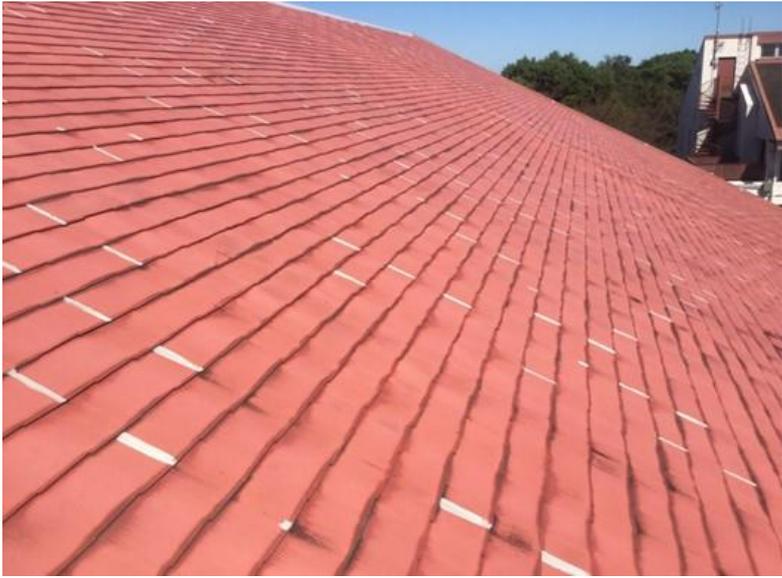
<p>〈場所〉 屋根</p> <p>〈内容〉 アスファルトシングル葺 2005年に全面塗膜防水 塗膜材の経年劣化がみられる 総合研修館内に雨漏れあり ジョイント部防水補修多数あり</p> <p>〈劣化判定〉 D</p>
屋根2-4

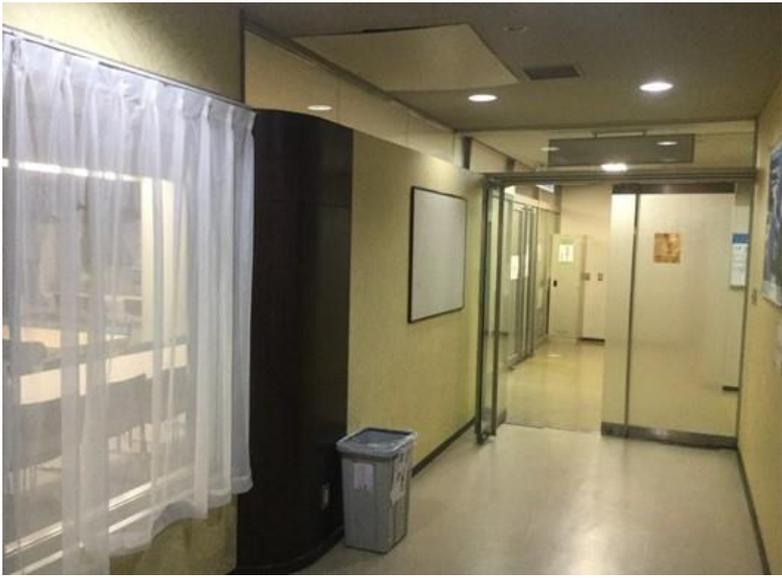
写真番号	写真	コメント
1F-1

<p>〈場所〉 音楽コーナー(ラウンジ)</p> <p>〈内容〉 天井汚損(工事中) 2Fトイレ排水管取替済 現在、漏れないことを確認中</p> <p>〈劣化判定〉 B 配管材B</p>
1F-2

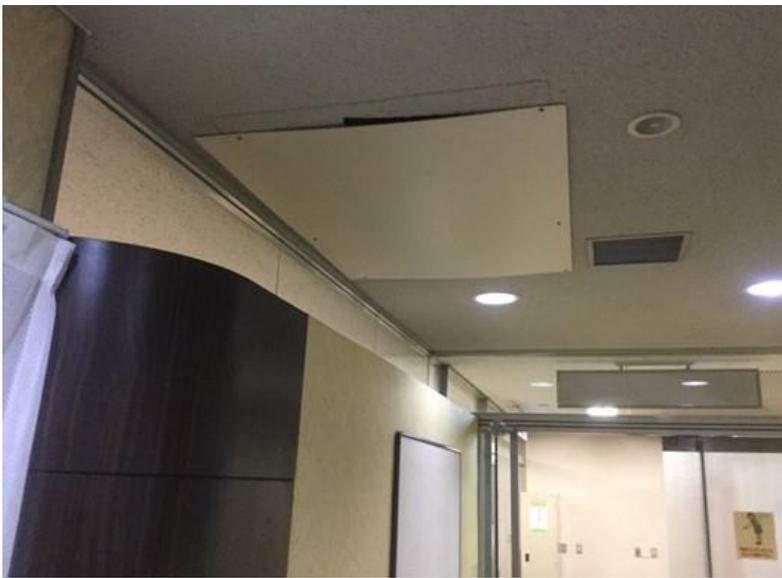
<p>〈場所〉 音楽コーナー(ラウンジ)</p> <p>〈内容〉 天井汚損(工事中) 2Fトイレ排水管取替済 現在、漏れないことを確認中</p> <p>〈劣化判定〉 B 配管材B</p>
1F-3

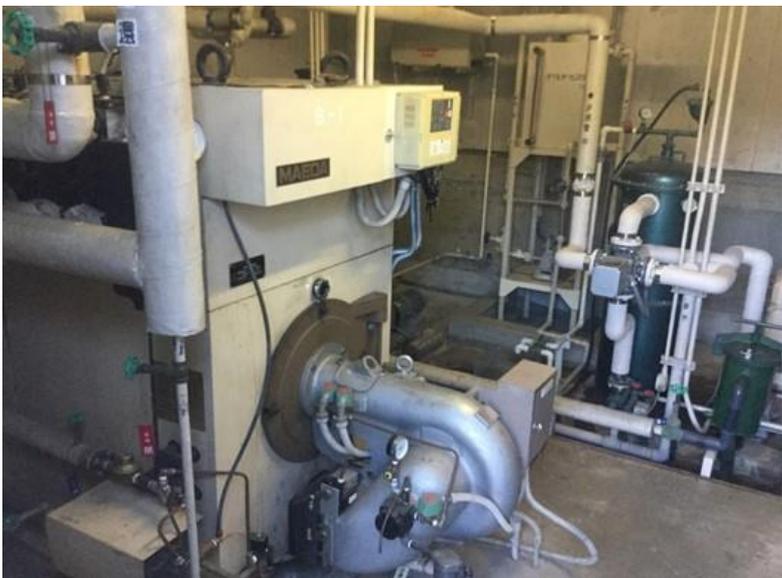
<p>〈場所〉 ボイラ室</p> <p>〈内容〉 温水ヒータ 1985年製</p> <p>〈劣化判定〉 A</p>

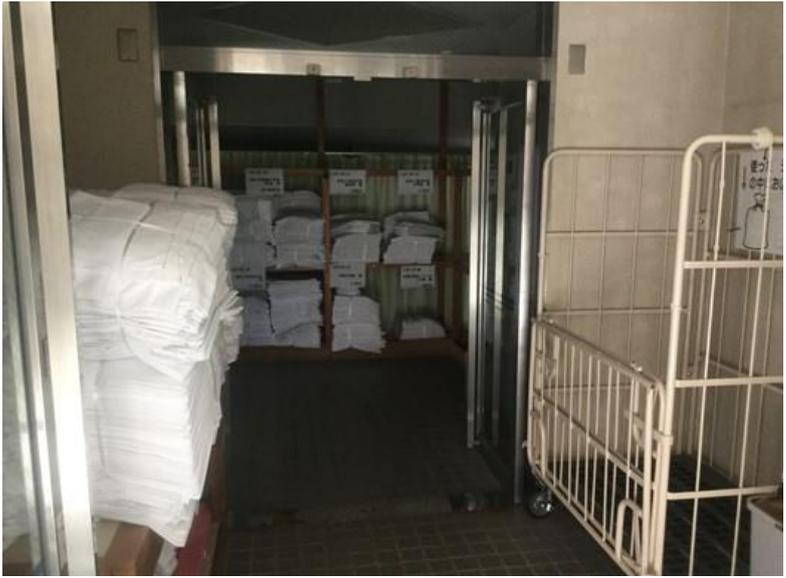
写真番号	写真	コメント
1F-4

<p>〈場所〉 1Fリネン室</p> <p>〈内容〉 内観状況 軽微な汚損、劣化程度</p> <p>〈劣化判定〉 B</p>
1F-5

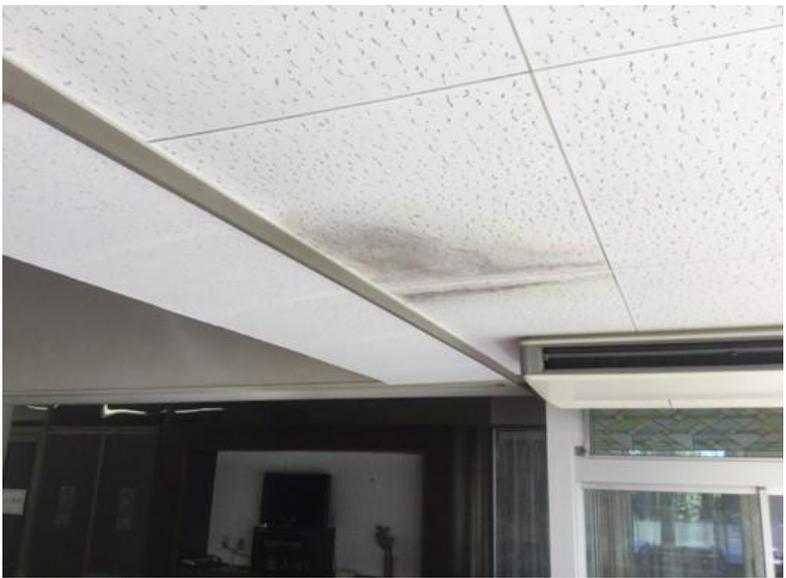
<p>〈場所〉 食堂</p> <p>〈内容〉 増床部天井からの雨漏れ による天井汚損</p> <p>〈劣化判定〉 B</p>
1F-6

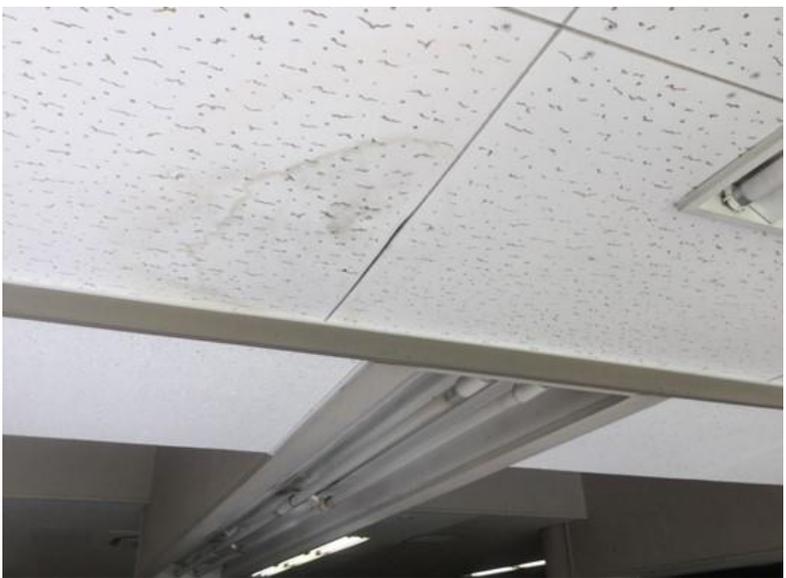
<p>〈場所〉 食堂</p> <p>〈内容〉 増床部天井からの雨漏れ による天井汚損</p> <p>〈劣化判定〉 B</p>

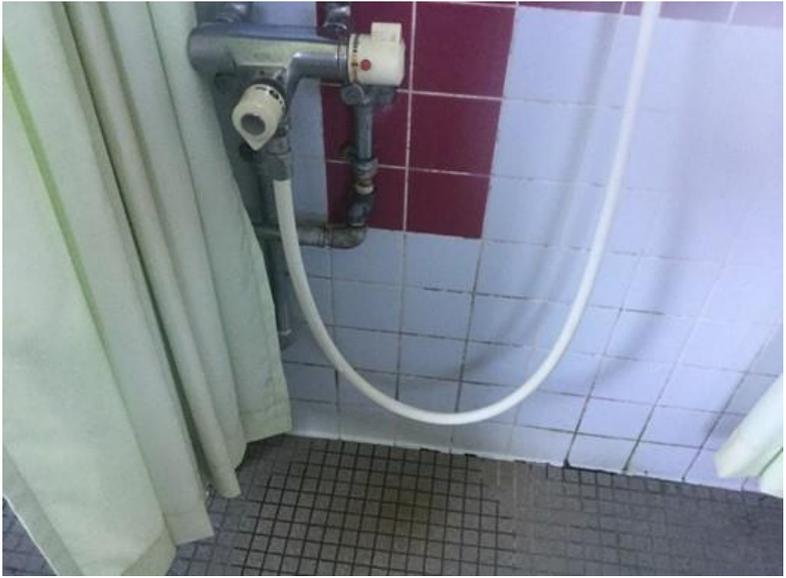
写真番号	写真	コメント
1F-10

<p>〈場所〉 身障者用浴室</p> <p>〈内容〉 シャワー水栓から水漏れ</p> <p>〈劣化判定〉 B</p>
1F-11

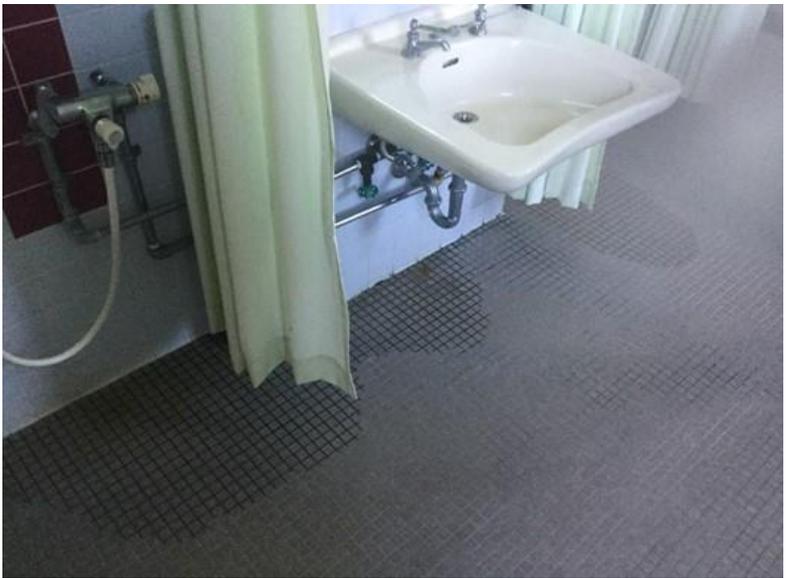
<p>〈場所〉 身障者用浴室</p> <p>〈内容〉 洗面器給水管から水漏れ</p> <p>〈劣化判定〉 B</p>
1F-12

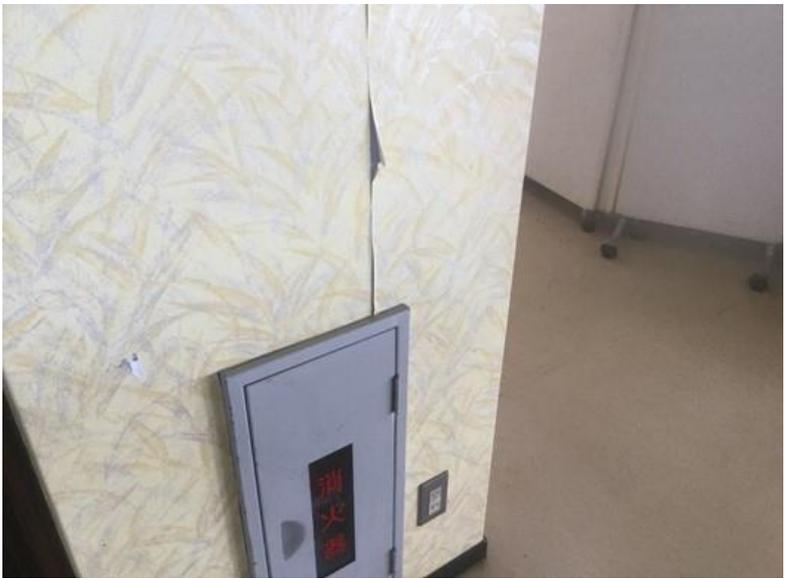
<p>〈場所〉 音楽コーナー(ラウンジ)</p> <p>〈内容〉 壁クロスの剥がれ</p> <p>〈劣化判定〉 B</p>
1F-15

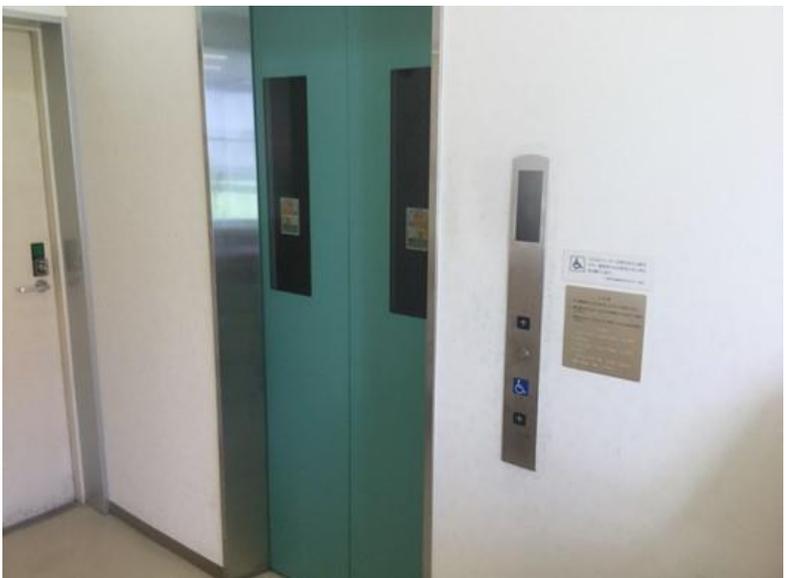
<p>〈場所〉 南EV棟1F</p> <p>〈内容〉 内観状況 軽微な汚損、劣化程度</p> <p>〈劣化判定〉 B</p>

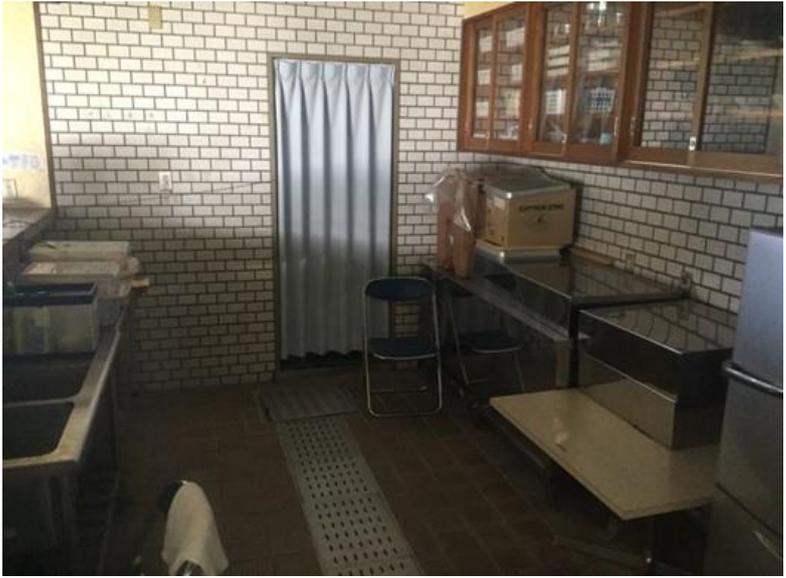
写真番号	写真	コメント
1F-16

<p>〈場所〉 音楽コーナー(ラウンジ) 厨房</p> <p>〈内容〉 内観状況 軽微な汚損、劣化程度</p> <p>〈劣化判定〉 B</p>
1F-17

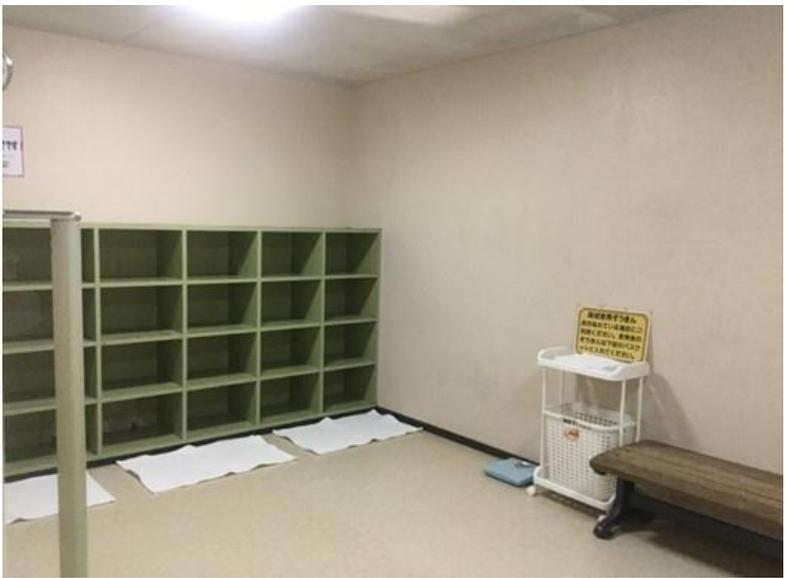
<p>〈場所〉 大浴場脱衣室</p> <p>〈内容〉 内観状況 天井、脱衣棚に劣化あり</p> <p>〈劣化判定〉 B</p>
1F-18

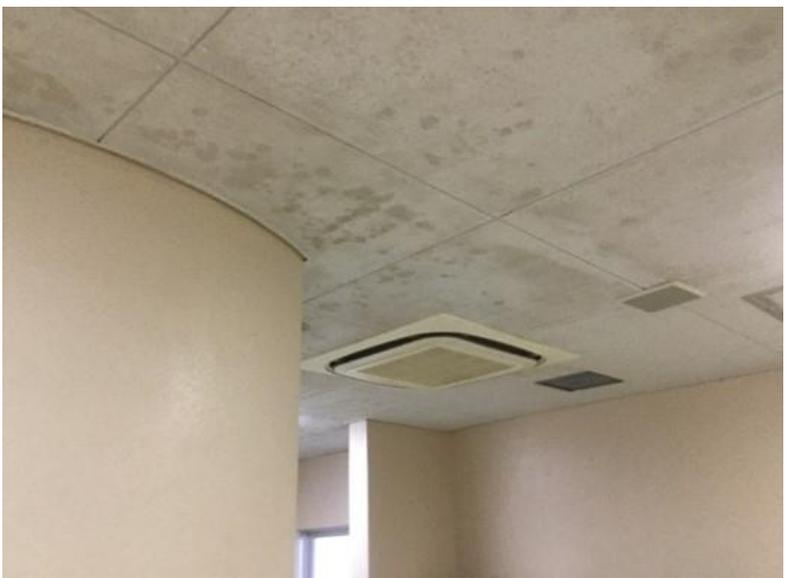
<p>〈場所〉 大浴場脱衣室</p> <p>〈内容〉 天井汚損(カビ発生)</p> <p>〈劣化判定〉 B</p>

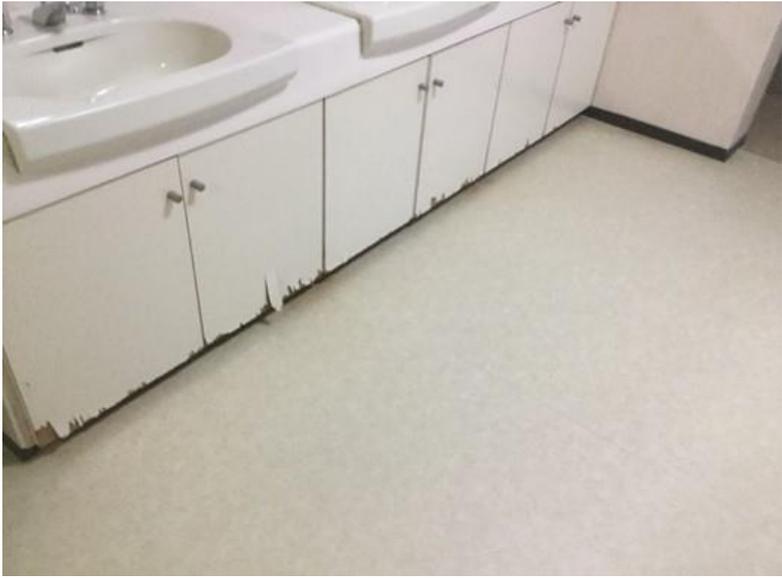
写真番号	写真	コメント
1F-19

<p>〈場所〉 大浴場脱衣室</p> <p>〈内容〉 洗面ユニット 扉板剥がれ</p> <p>〈劣化判定〉 B</p>
1F-20

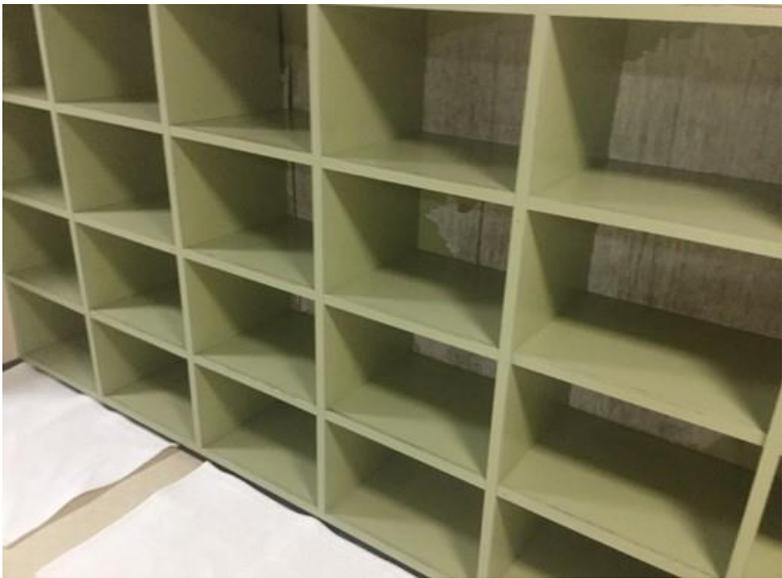
<p>〈場所〉 大浴場脱衣室</p> <p>〈内容〉 作り付け脱衣棚 合板剥がれ</p> <p>〈劣化判定〉 B</p>
1F-21

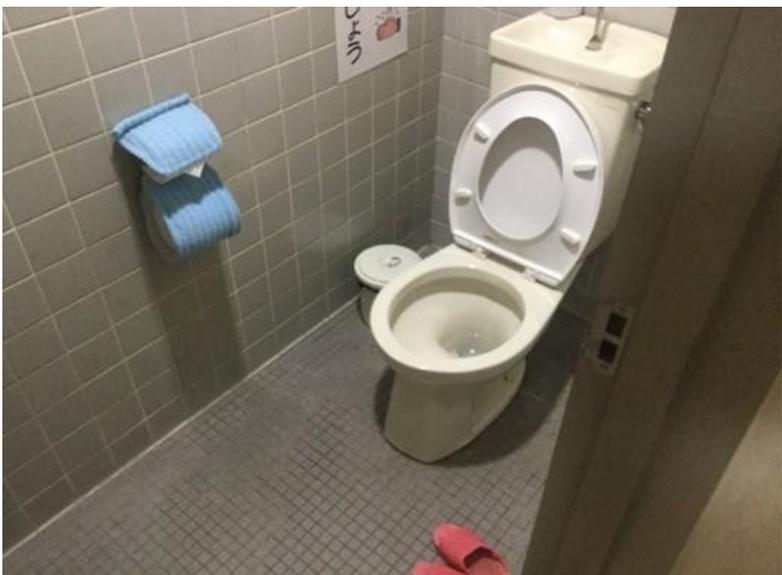
<p>〈場所〉 大浴場トイレ</p> <p>〈内容〉 内観状況 軽微な汚損、劣化程度</p> <p>〈劣化判定〉 B</p>

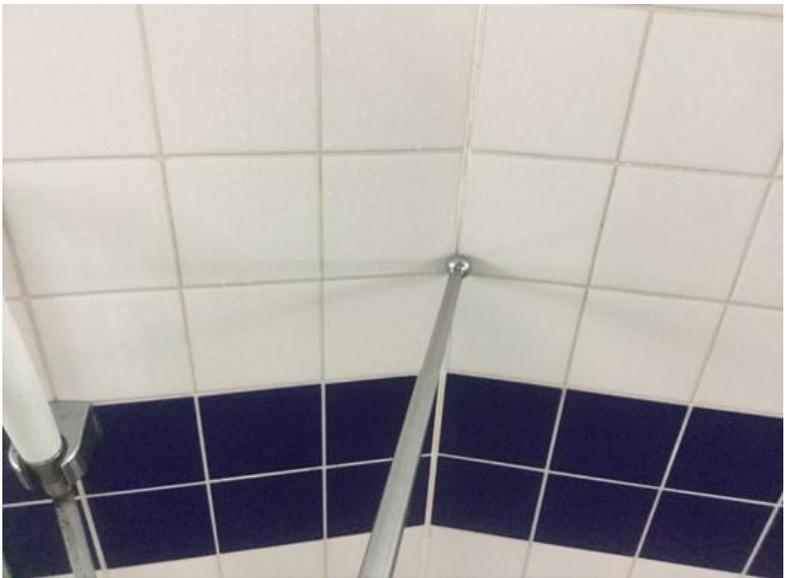
<p>〈場所〉 大浴場</p> <p>〈内容〉 内部タイル 各所に浮きあり</p> <p>〈劣化判定〉 B</p>
1F-24

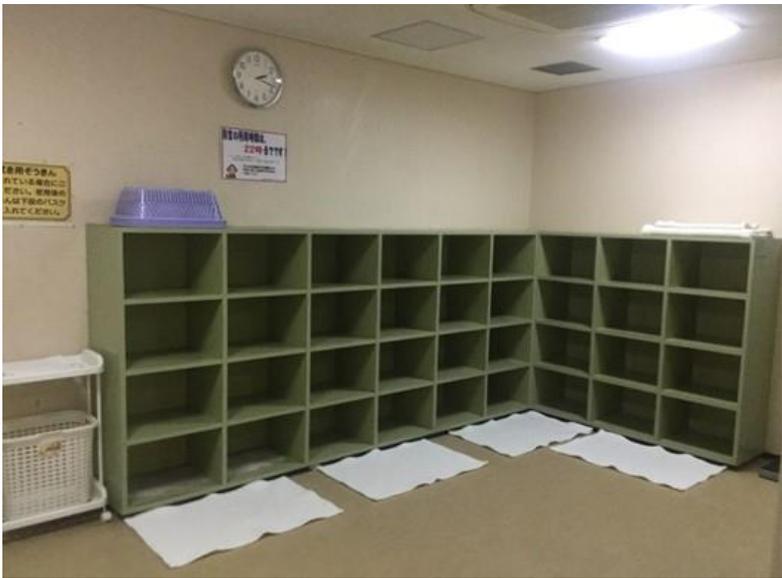
<p>〈場所〉 小浴場脱衣室</p> <p>〈内容〉 内観状況 天井、脱衣棚に劣化あり</p> <p>〈劣化判定〉 B</p>
1F-27

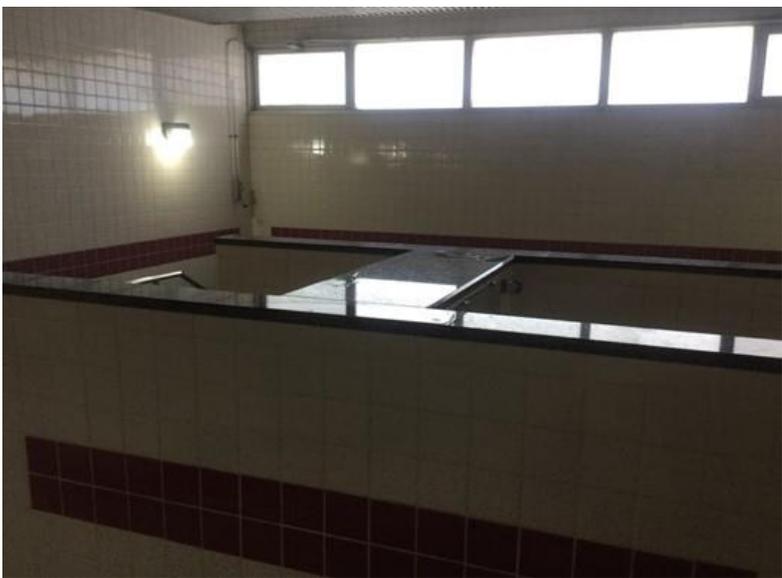
<p>〈場所〉 小浴場</p> <p>〈内容〉 内観状況 内壁タイルに浮きあり</p> <p>〈劣化判定〉 B</p>

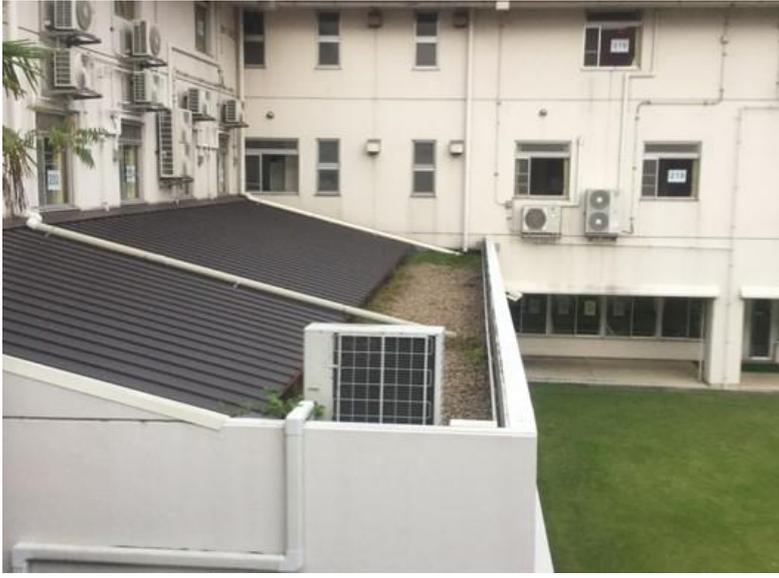
写真番号	写真	コメント
2F-1

<p>〈場所〉 食堂屋根</p> <p>〈内容〉 屋根材葺き替え 砂利敷き部分より雨漏れあり</p> <p>〈劣化判定〉 D</p>
2F-2

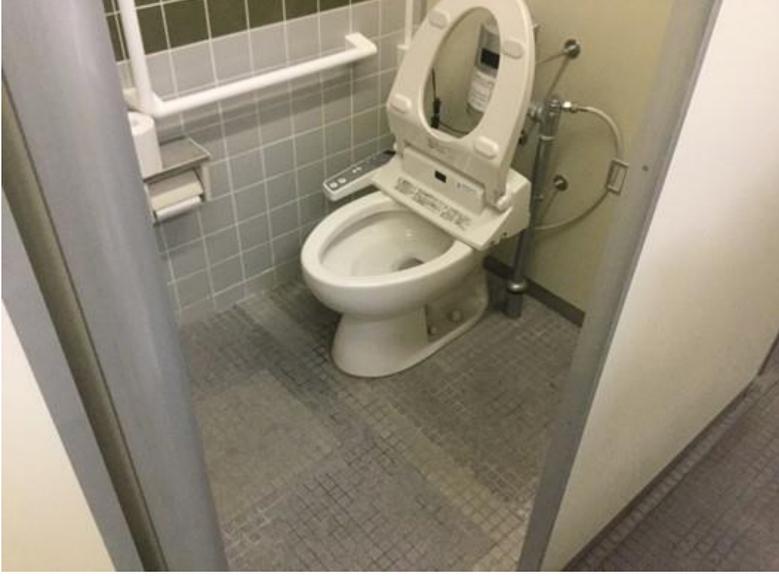
<p>〈場所〉 2F男子トイレ</p> <p>〈内容〉 内観状況 軽微な汚損、劣化程度 各トイレは1台を洋便器化済み</p> <p>〈劣化判定〉 B</p>
2F-3

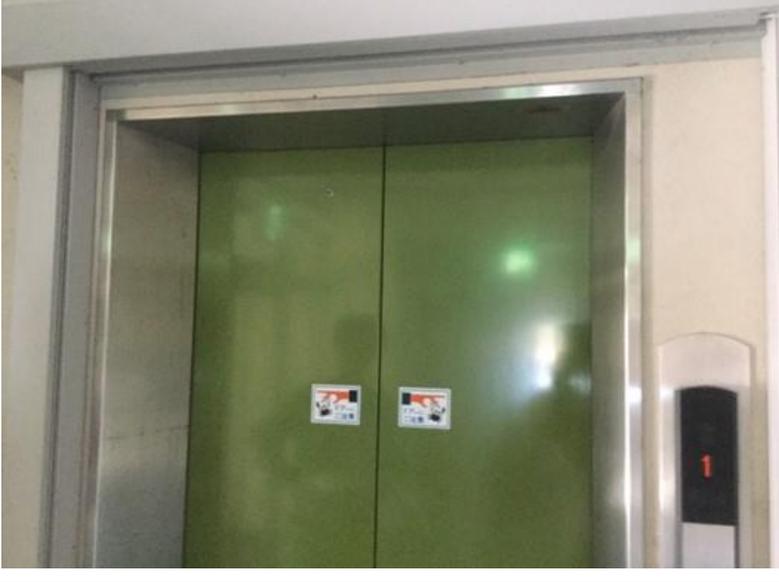
<p>〈場所〉 北EV</p> <p>〈内容〉 EV改修 防火戸設置 2004年度設置 * 戸開装置保護なし</p> <p>〈劣化判定〉 D</p>

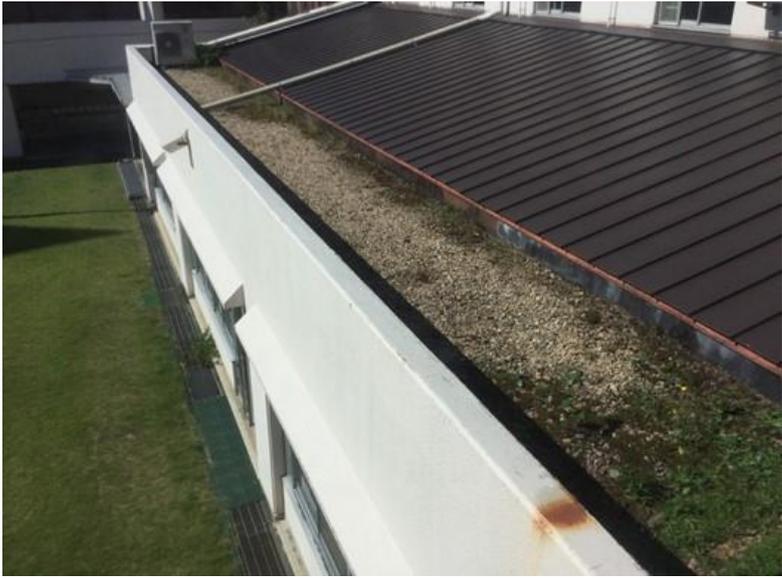
写真番号	写真	コメント
2F-7

<p>〈場所〉 食堂屋根</p> <p>〈内容〉 屋根材葺き替え 砂利敷き部分より雨漏れあり</p> <p>〈劣化判定〉 D</p>
2F-8

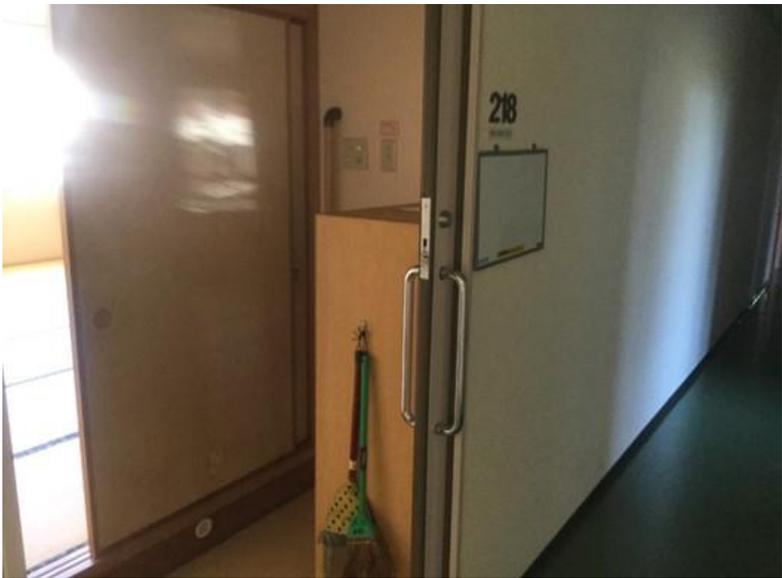
<p>〈場所〉 2F和室18・19</p> <p>〈内容〉 バリアフリー対応 ドアの引戸化 2004年度改良</p> <p>〈劣化判定〉 -</p>
2F-9

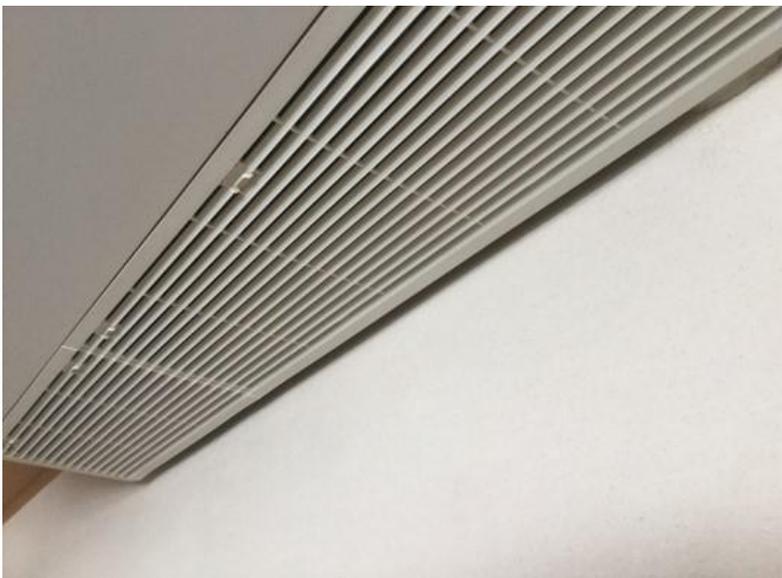
<p>〈場所〉 2F和室18・19</p> <p>〈内容〉 エアコン吸気口の目詰まり</p> <p>〈劣化判定〉 -</p>

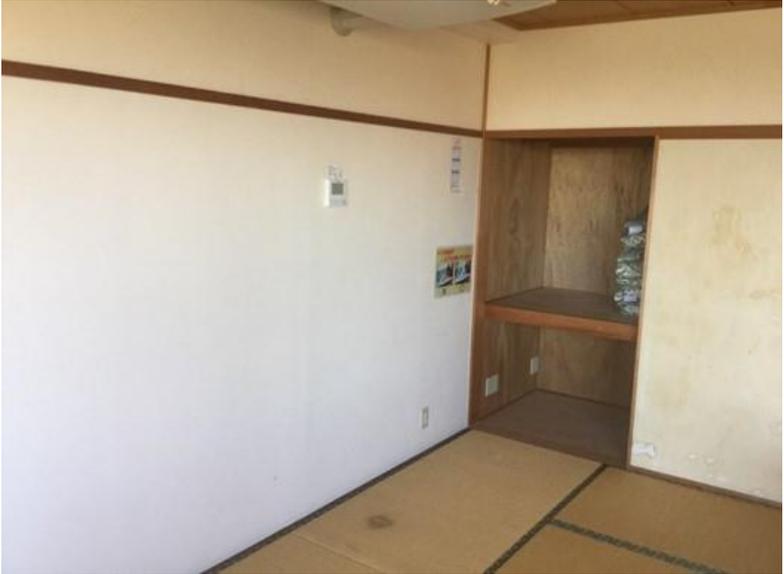
写真番号	写真	コメント
2F-10

<p>〈場所〉 2F和室17</p> <p>〈内容〉 エアコン冷媒管からの結露水による畳の汚れ</p> <p>〈劣化判定〉 B</p>
2F-11

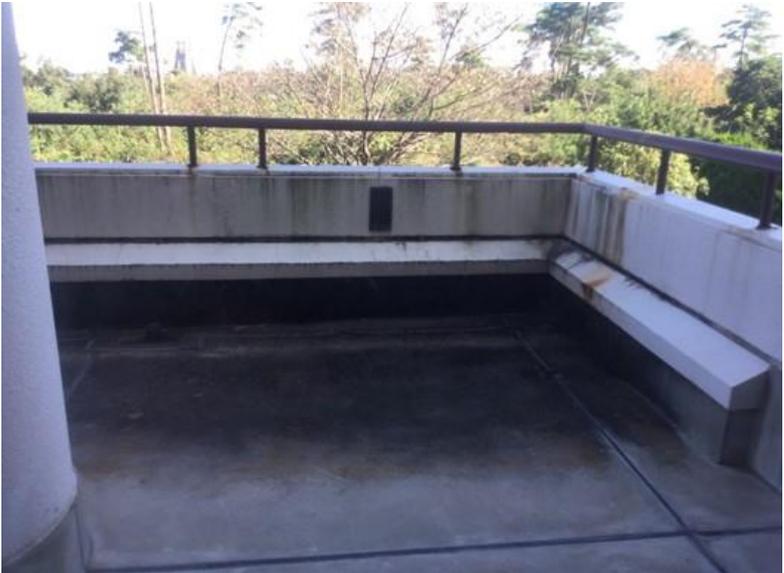
<p>〈場所〉 2F南東側ベランダ</p> <p>〈内容〉 手摺柱脚の腐食顕著</p> <p>〈劣化判定〉 ★</p>
2F-12

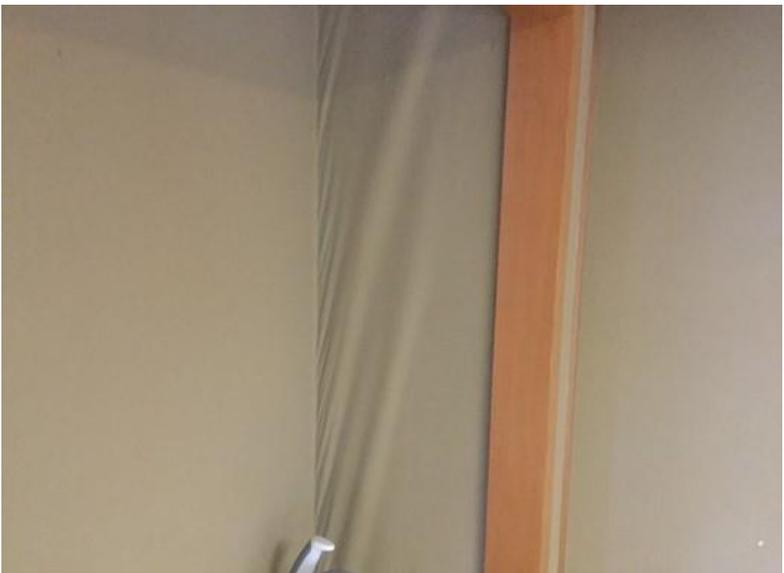
<p>〈場所〉 2F和室13</p> <p>〈内容〉 内観状況 壁クロス剥がれ</p> <p>〈劣化判定〉 B</p>

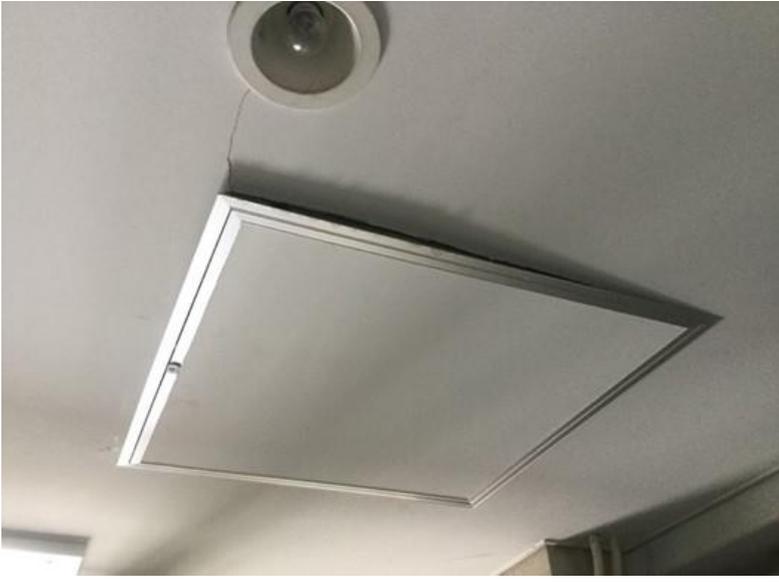
<p>〈場所〉 2F廊下</p> <p>〈内容〉 点検口の脱落</p> <p>〈劣化判定〉 B</p>
3F-1

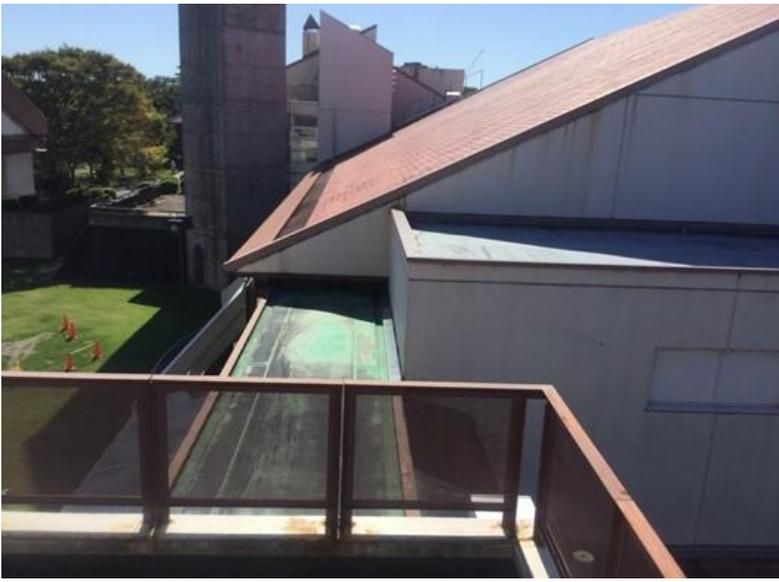
<p>〈場所〉 渡り廊下屋根(総合研修館棟)</p> <p>〈内容〉 シート防水</p> <p>〈劣化判定〉 B</p>

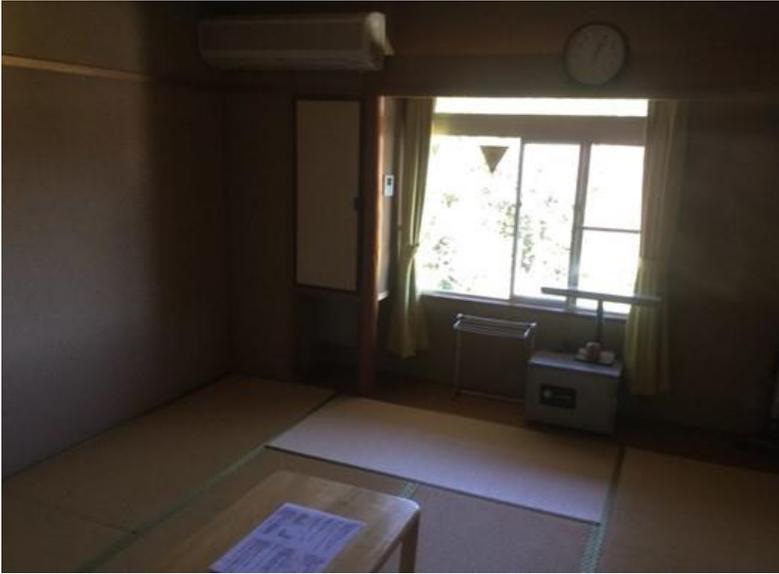
<p>〈場所〉 3Fリーダー室1</p> <p>〈内容〉 内観状況 軽微な汚損、劣化程度</p> <p>〈劣化判定〉</p>
3F-3

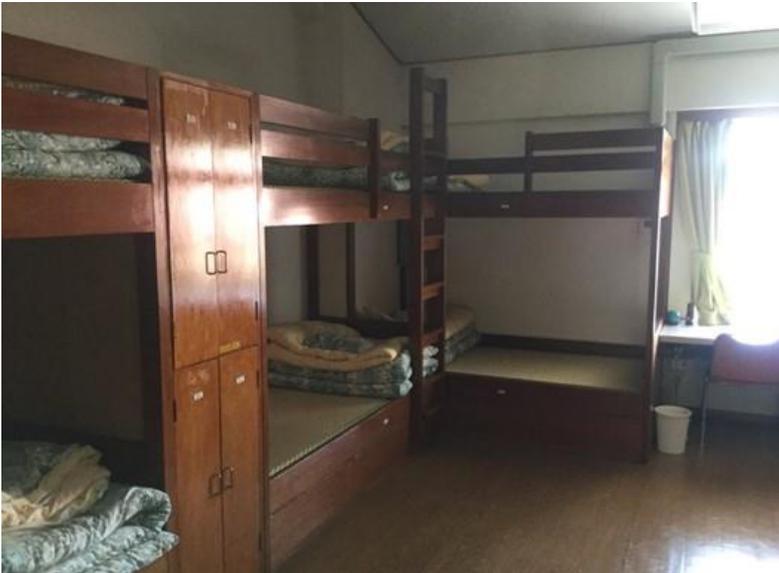
<p>〈場所〉 3F301号室</p> <p>〈内容〉 内観状況 造作材等経年による劣化</p> <p>〈劣化判定〉 ★</p>
3F-4

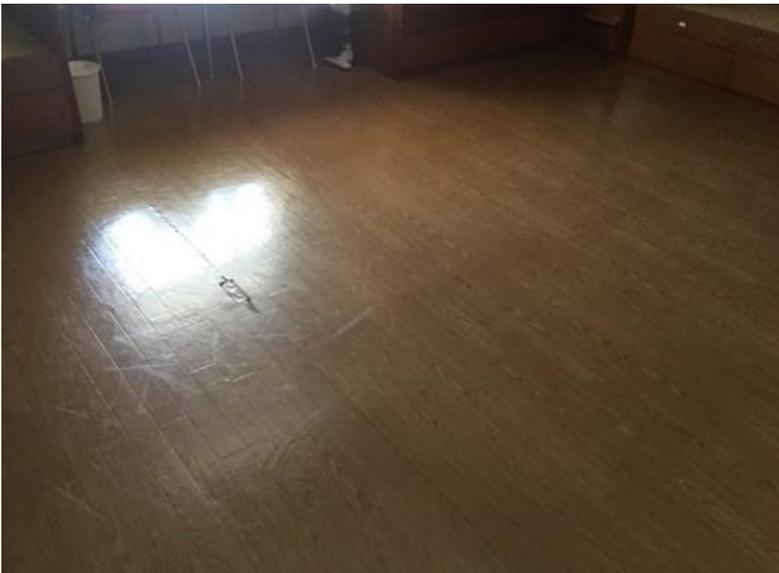
<p>〈場所〉 3F301号室</p> <p>〈内容〉 床の木下地よりきしみ音あり</p> <p>〈劣化判定〉 B</p>
