管理研修棟、外構

調査日 2019年10月8,9日

総合研修館棟

宿泊サービス棟

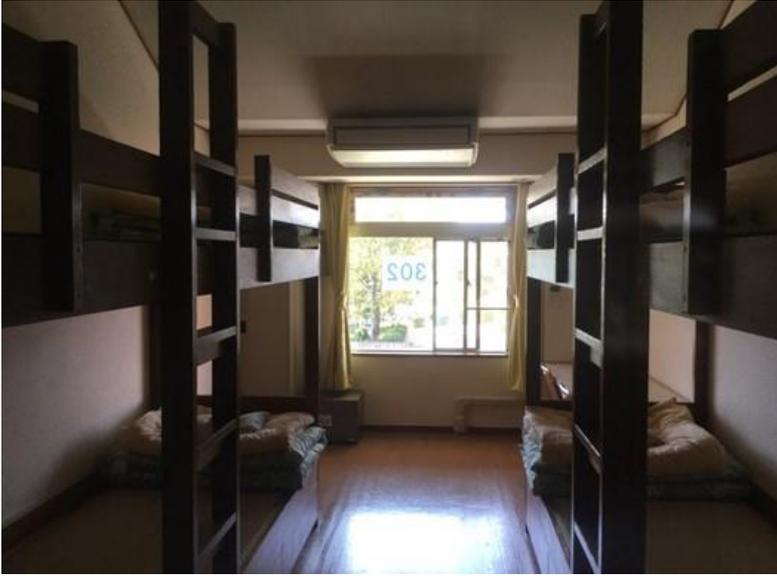
<p>〈場所〉 3F302号室</p> <p>〈内容〉 内観状況 造作材等経年による劣化</p> <p>〈劣化判定〉 ★</p>
3F-6

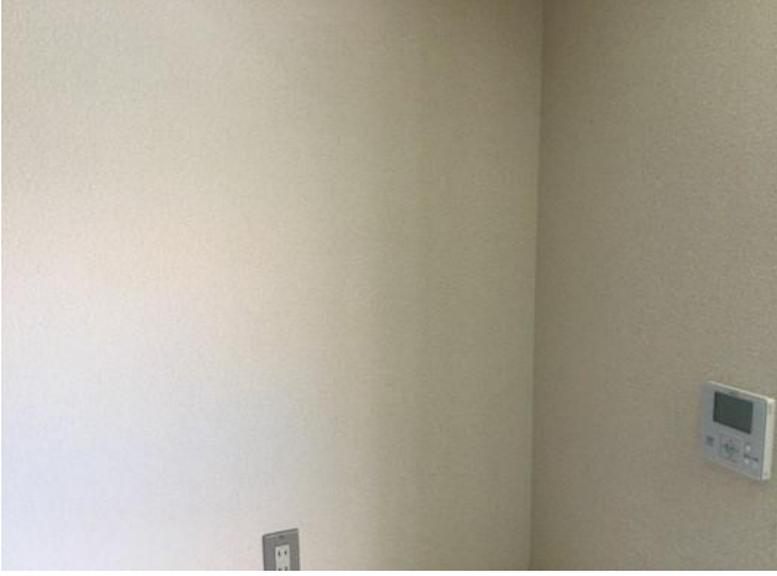
<p>〈場所〉 3F303号室</p> <p>〈内容〉 内観状況 クロス張替2009年度 軽微な汚損、劣化程度</p> <p>〈劣化判定〉 B</p>
3F-7

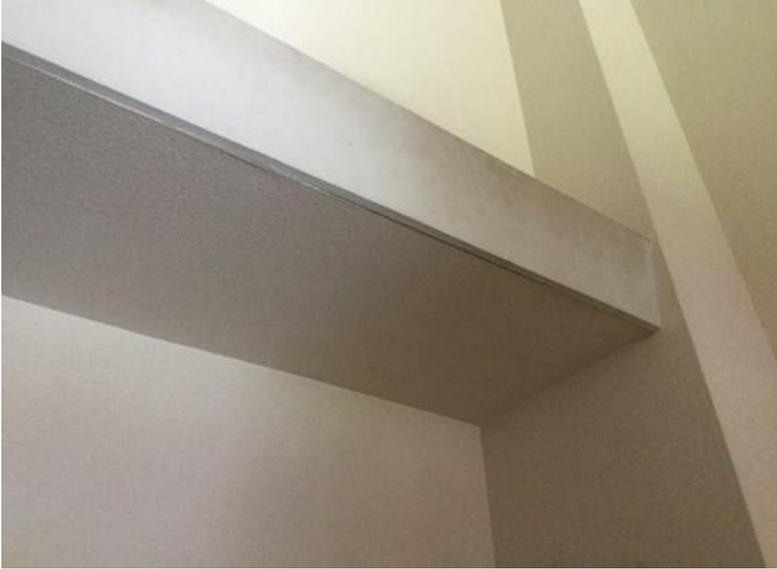
<p>〈場所〉 3F303号室</p> <p>〈内容〉 内観状況 クロス張替 2009年度 コーナー部等にクロスの 剥がれ</p> <p>〈劣化判定〉 B</p>

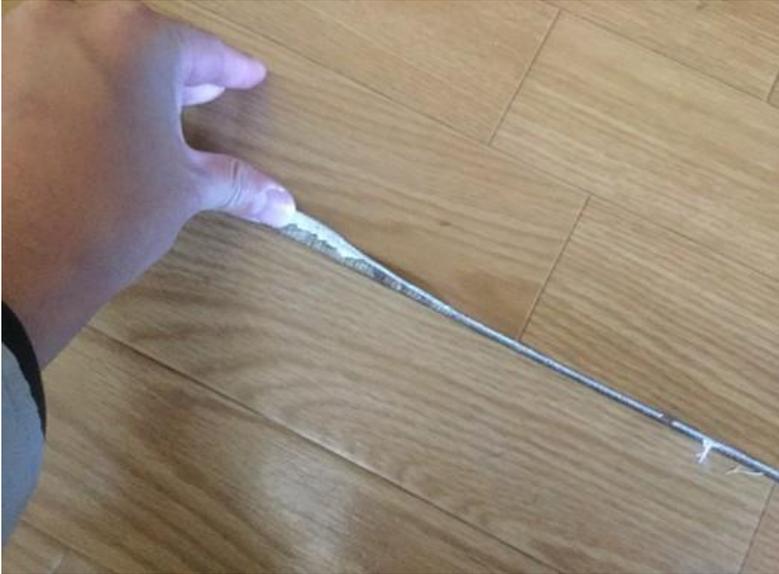
<p>〈場所〉 3F306号室</p> <p>〈内容〉 内観状況 床クッションフロア材の剥がれ</p> <p>〈劣化判定〉 B</p>
3F-9

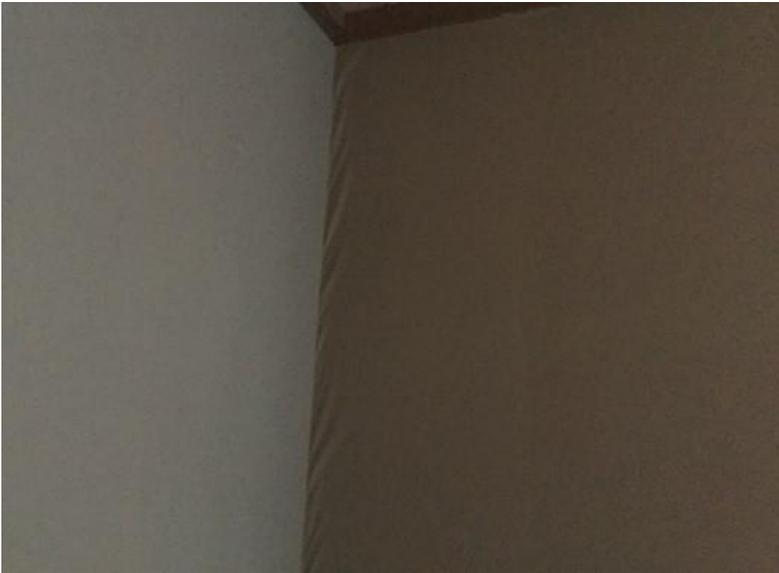
<p>〈場所〉 3Fリーダー室3</p> <p>〈内容〉 内観状況 壁クロスしわ</p> <p>〈劣化判定〉 B</p>
3F-10

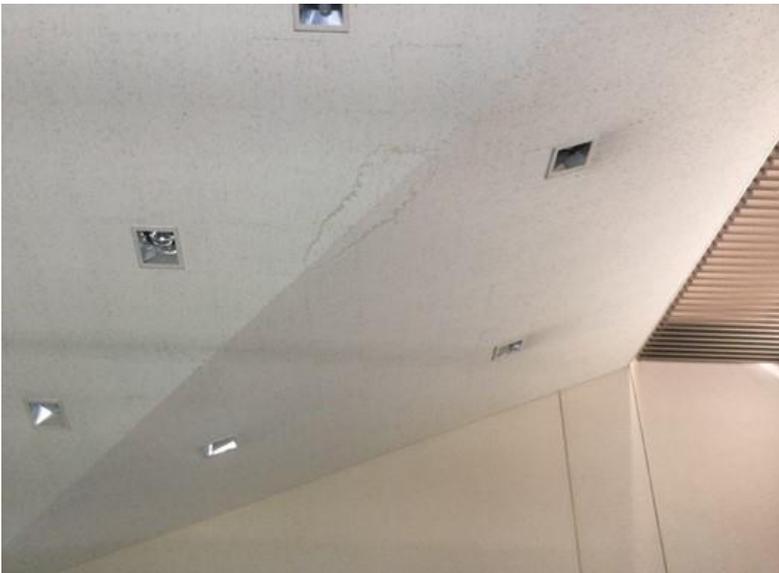
<p>〈場所〉 談話コーナー天井</p> <p>〈内容〉 雨漏れ跡あり</p> <p>〈劣化判定〉 B</p>

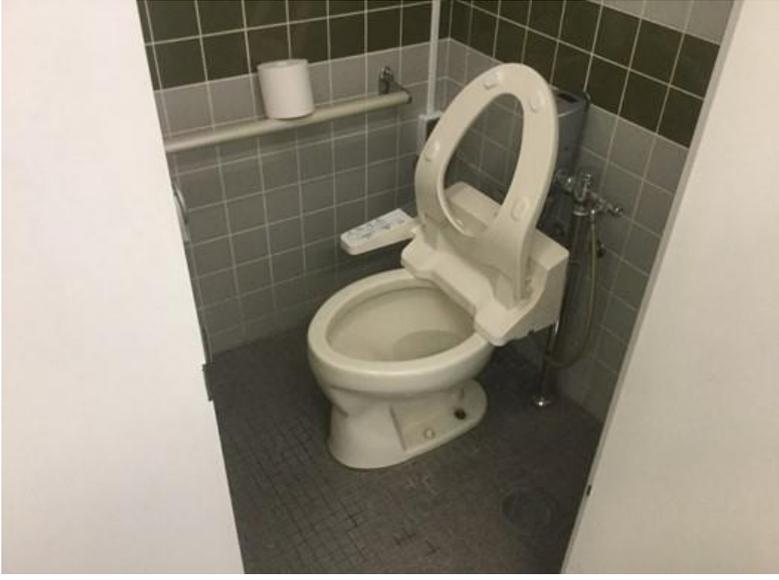
<p>〈場所〉 3F男子トイレ</p> <p>〈内容〉 内観状況 軽微な汚損、劣化程度 各トイレは1台を洋便器化済み</p> <p>〈劣化判定〉 B</p>
3F-12

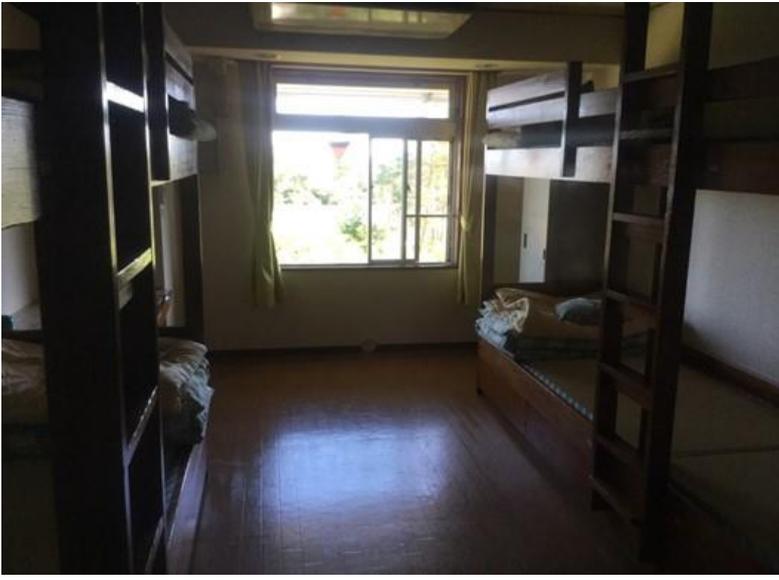
<p>〈場所〉 3F311号室</p> <p>〈内容〉 内観状況 造作材等経年による劣化</p> <p>〈劣化判定〉 ★</p>
3F-13

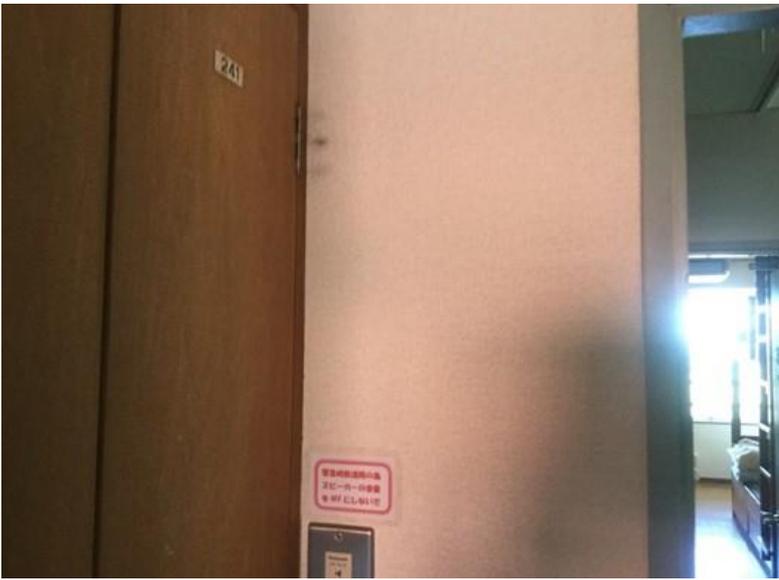
<p>〈場所〉 3F314号室</p> <p>〈内容〉 内観状況 クロス張替2009年度 軽微な汚損、劣化程度</p> <p>〈劣化判定〉 B</p>

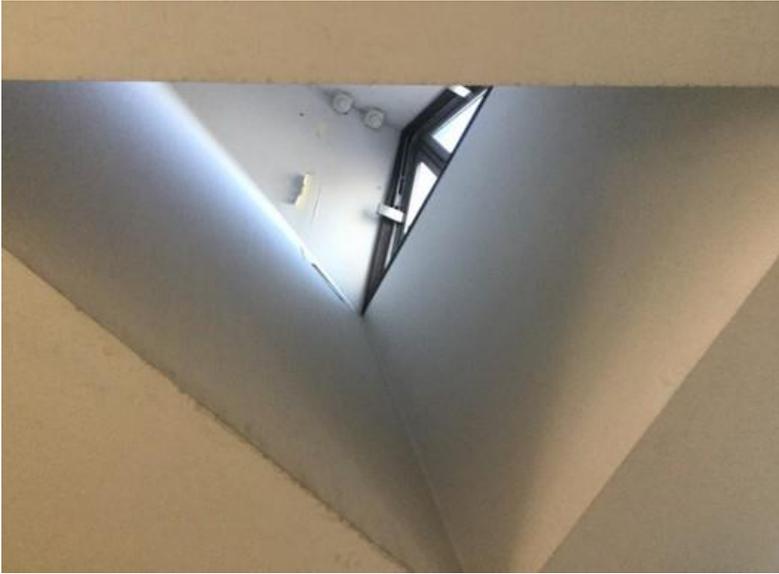
<p>〈場所〉 3F北階段部</p> <p>〈内容〉 トップライト内壁の塗装剥がれ</p> <p>〈劣化判定〉 B</p>
3F-15

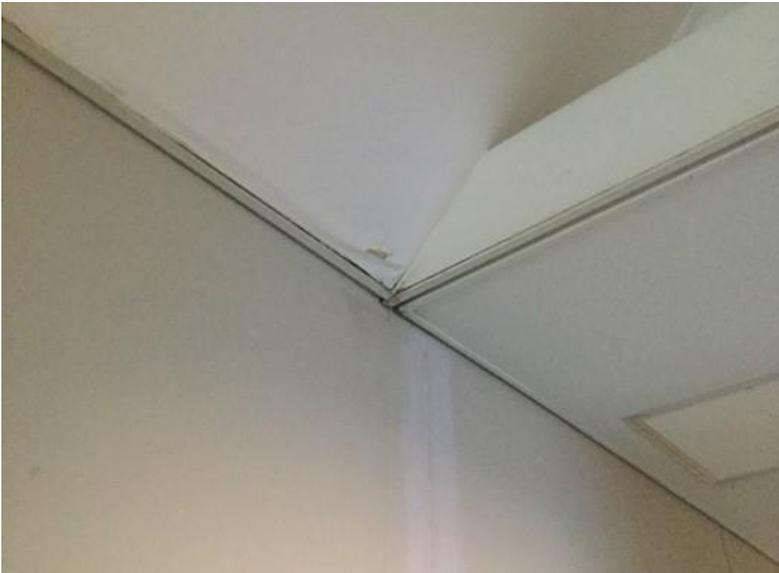
<p>〈場所〉 3F廊下</p> <p>〈内容〉 天井の汚損 雨漏れによる</p> <p>〈劣化判定〉 B</p>
3F-16

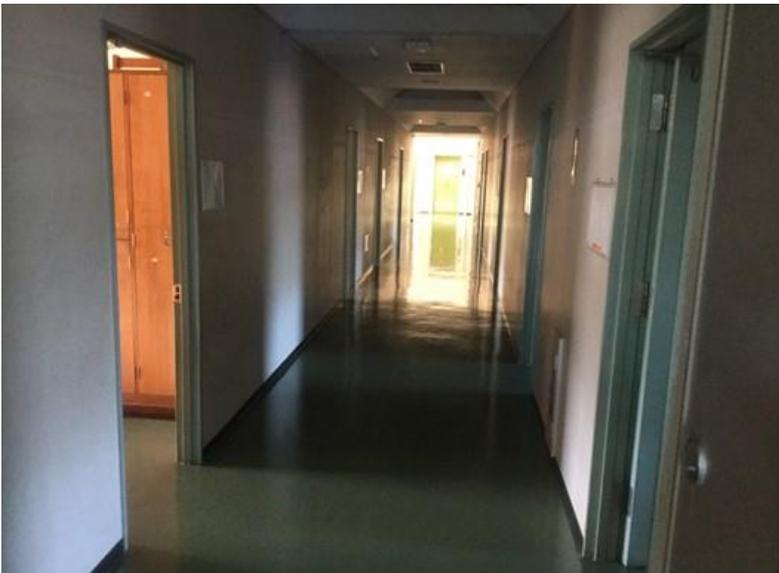
<p>〈場所〉 3F廊下</p> <p>〈内容〉 内観状況 軽微な汚損、劣化程度</p> <p>〈劣化判定〉 B</p>

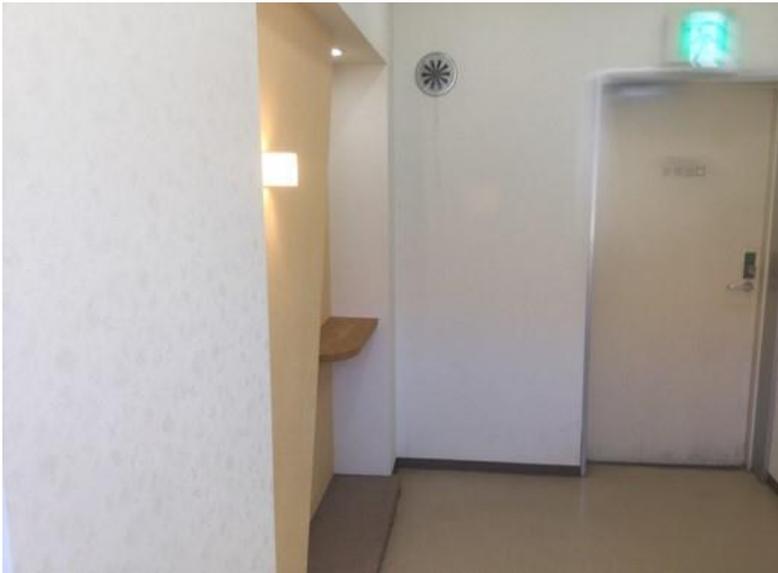
<p>〈場所〉 南EV棟1Fホール</p> <p>〈内容〉 内観状況 軽微な汚損、劣化程度</p> <p>〈劣化判定〉 B</p>
EV増築2F-1

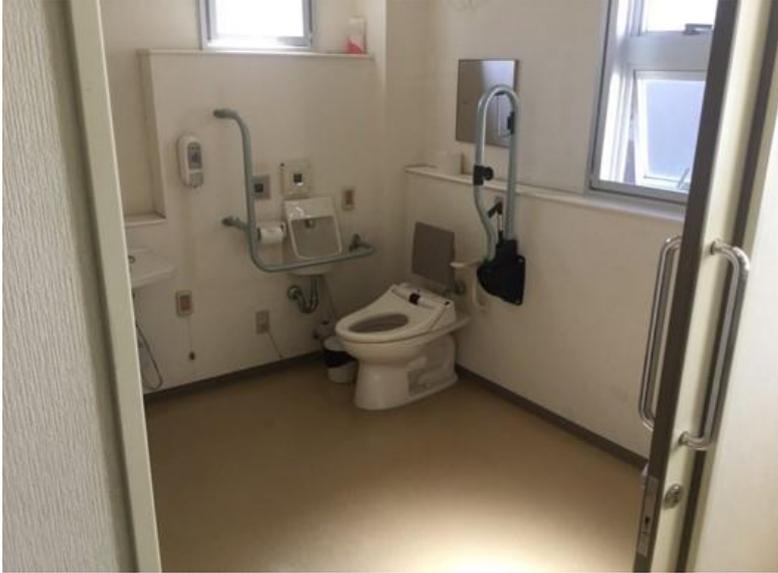
<p>〈場所〉 南EV棟2F 多目的トイレ</p> <p>〈内容〉 内観状況 汚損、劣化はなし</p> <p>〈劣化判定〉 A</p>
EV増築2F-2

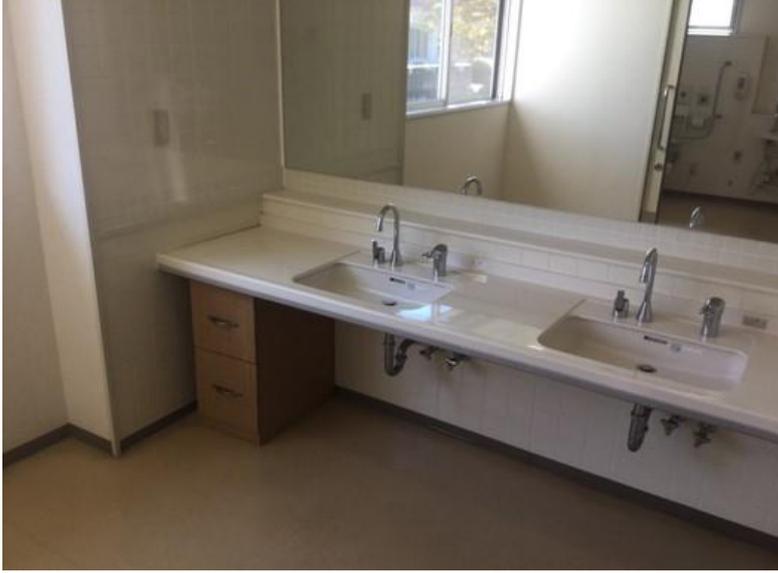
<p>〈場所〉 南EV棟2F 洗面所</p> <p>〈内容〉 内観状況 汚損、劣化はなし</p> <p>〈劣化判定〉 A</p>

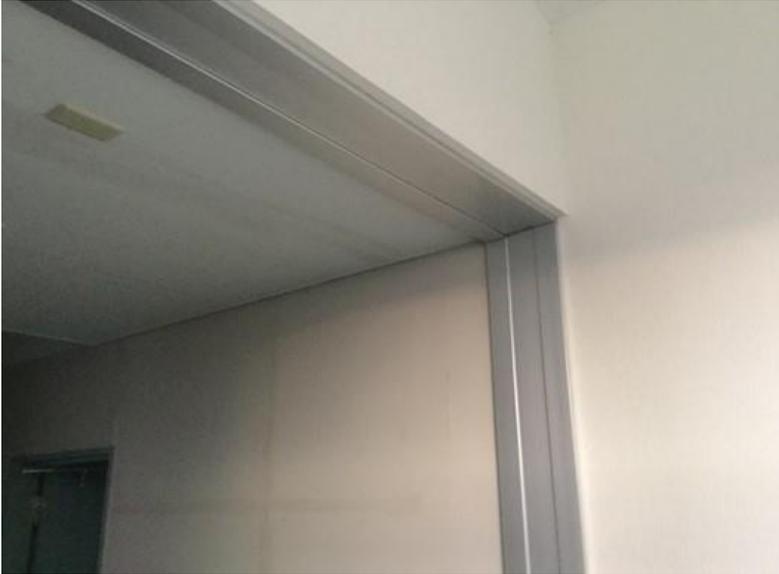
<p>〈場所〉 南EV棟</p> <p>〈内容〉 天井材の汚損 EXP・J部より漏水あり</p> <p>〈劣化判定〉 B</p>
EV増築3F-2

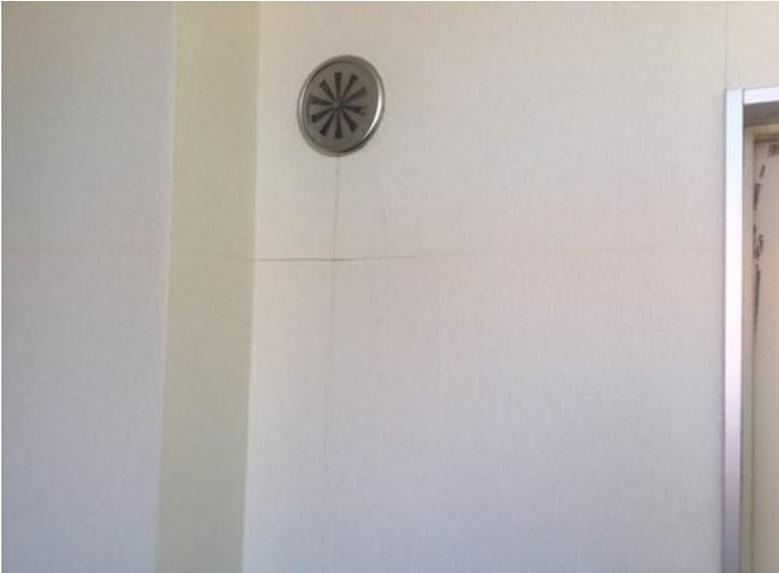
<p>〈場所〉 南EV棟</p> <p>〈内容〉 壁ボード材の目地割れ</p> <p>〈劣化判定〉 B</p>
屋根-1

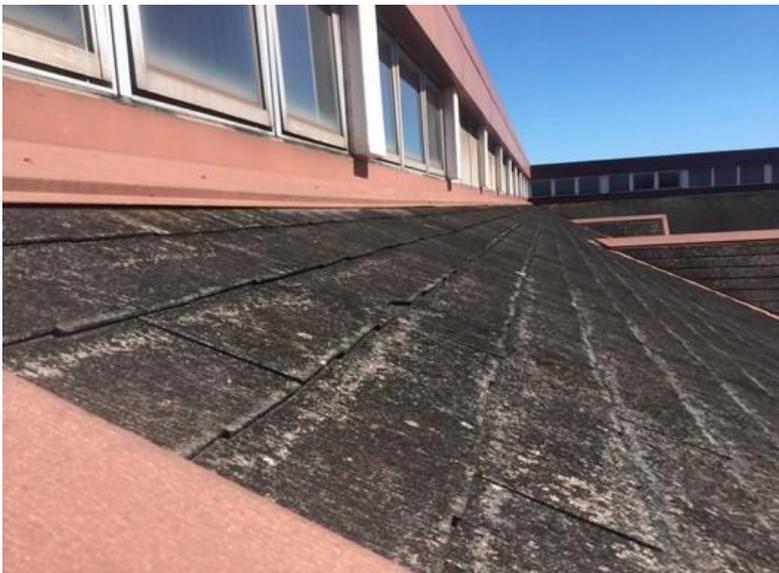
<p>〈場所〉 屋根</p> <p>〈内容〉 スレート屋根材の劣化が 顕著</p> <p>〈劣化判定〉 D</p>

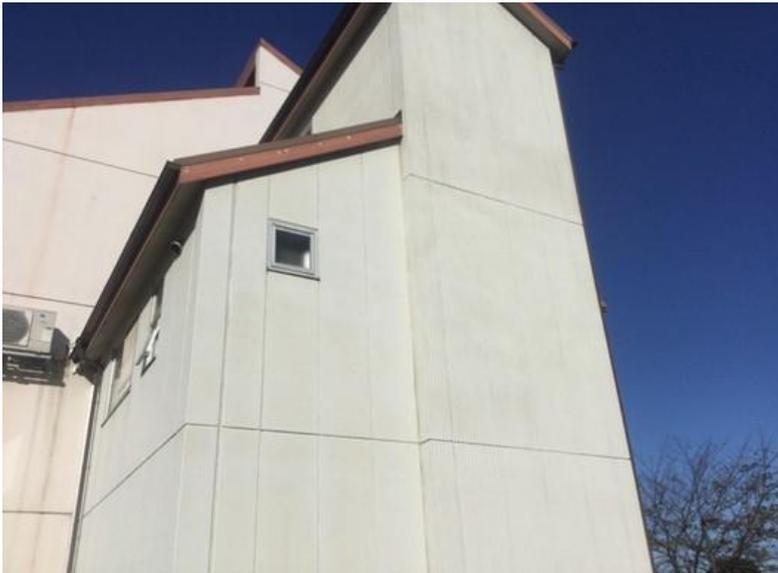
<p>〈場所〉 南EV棟外壁</p> <p>〈内容〉 外観状況 顕著な汚損、劣化はない</p> <p>〈劣化判定〉 A</p>
立面(1)-3

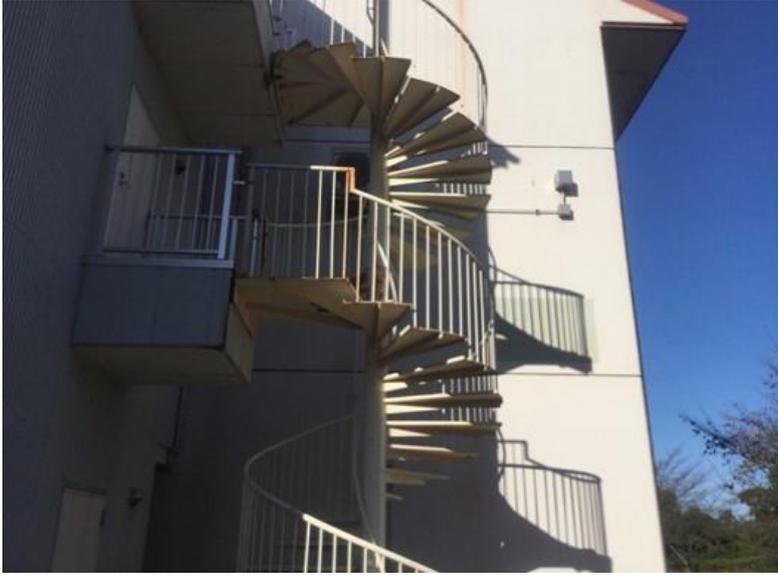
<p>〈場所〉 南EV棟屋外階段</p> <p>〈内容〉 各床板や、各階取り合い部に発錆顕著</p> <p>〈劣化判定〉 ★</p>
立面(1)-4

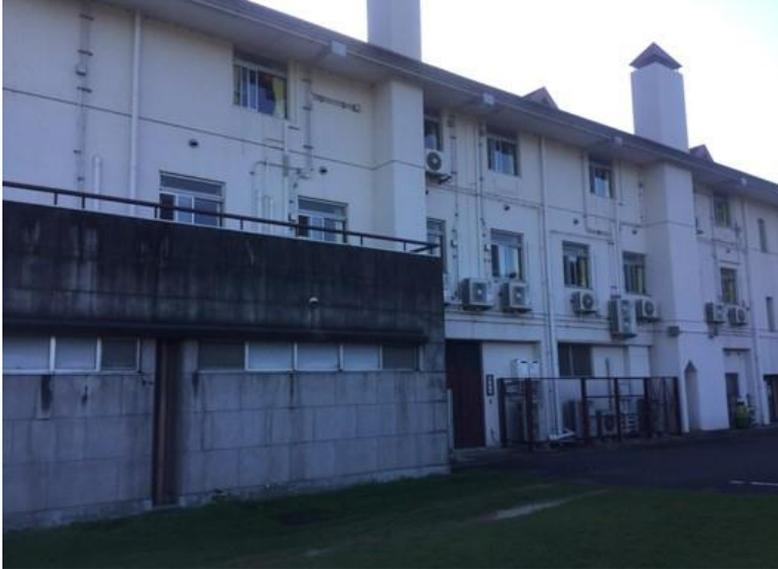
<p>〈場所〉 東側立面</p> <p>〈内容〉 外観状況 浴場部分外壁の汚損が著しい</p> <p>〈劣化判定〉 C</p>

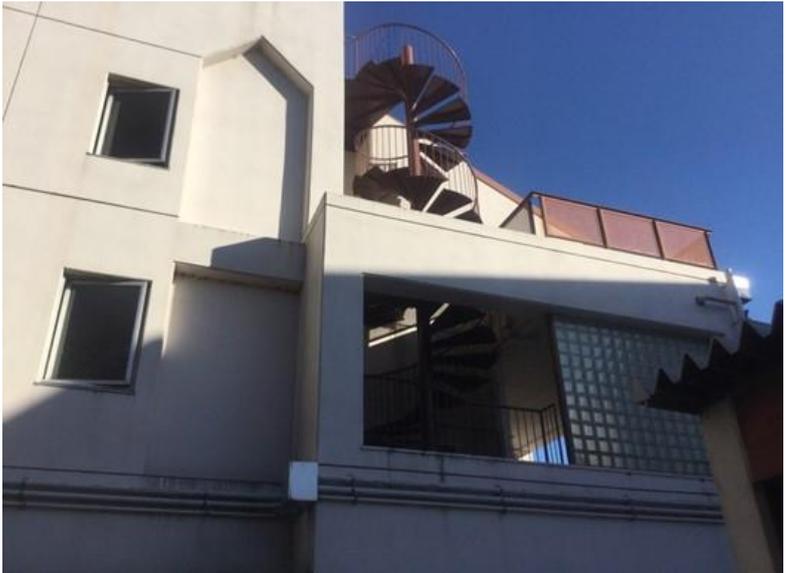
A photograph of a building's exterior. The building is light-colored with several windows. A prominent feature is a spiral staircase on the roof, which appears to be made of metal and has some rust. Below the staircase, there is a glass block wall. The sky is clear and blue.	<p>〈場所〉 北側立面</p> <p>〈内容〉 屋外螺旋階段 錆多数あり</p> <p>〈劣化判定〉 ★</p>
